Eventyrstien 23

2212 Kongsvinger · Kongsvinger kommune

Nøkkelinformasjon

Beskrivelse av eiendommen

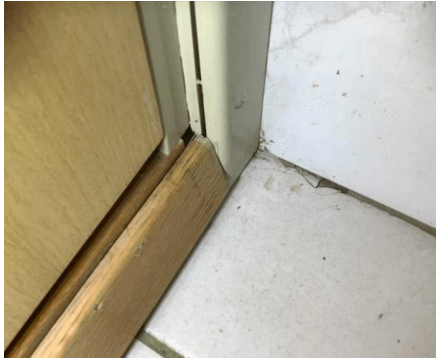
1 ETASJE > BAD

- Det er påvist sprekker i fliser.

Sprekk er i et område utenfor våtsonen og anses ikke som en reel fare for vannskade som følge av sprekk.

Sprekt gulvflis på bad i hjørne ved dør.

Kostnadsestimat: Ingen umiddelbar kostnad

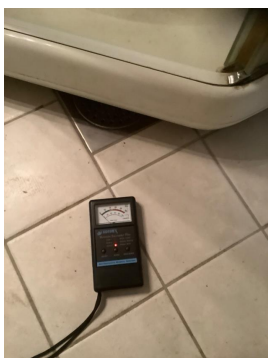
1 ETASJE > BAD

Dusjkabinett plassert oppå sluk.

Det må gjøres nærmere undersøkelser av sluk og membran ved å sørge for å fjerne/flytte dusjkabinettet for tilgang til sluket. Dette også med tanke på rengjøring av sluket. Badet er kontrollert for eventuelle fuktskader uten at dette er avdekket. Badet fungerer derfor tilsynelatende med avviket. Ny eier bør likevel foreta grundig undersøkelse av sluk og membran før det tas i bruk. Det anbefales kun bruk av tett dusjkabinett i rommet grunnet usikkerheten med badets tettesjikt og slukløsning.

Kostnadsestimat: Under 10 000

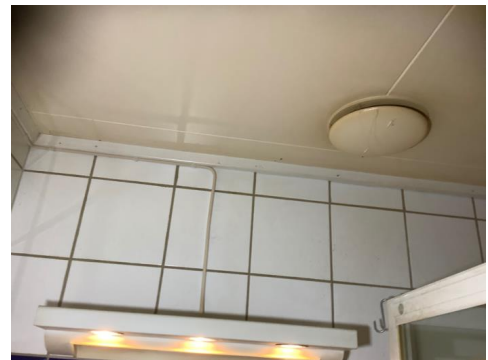
1 ETASJE > BAD

Det er etter dagens krav og behov for forsering/utskifting av fuktig luft for lite avtrekk fra rommet.

Det er ingen indikasjoner på fuktskader på badet, men det bør monteres et avtrekk som sørger for tilstrekkelig forsering/utskifting av luft.

Ventilasjon bad

- Elektrisk avtrekksvifte bør monteres for å lukke avviket.

Kostnadsestimat: Under 10 000

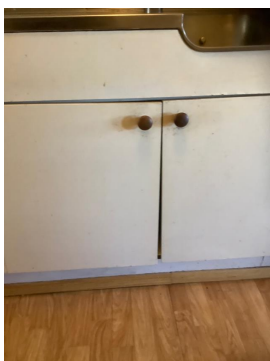
- Det er påvist skader på overflater/kjøkkeninnredning utover normal slitasjegrad.
- Det er avvik:

Slukløsningen og belegget på kjøkken/rom med opplegg for vaskemaskin er å anse som utgått på levetid da er mer enn halvparten av forventet brukstid for membran/tettesjikt/sluk er passert. Løsningen og alder på tettesjiktet/belegget er heller ikke å anse som tett da det ikke er oppkant mot vegger. Det er stor risiko for vannskade med plassering av vaskemaskin på kjøkkenet med dagens løsning. Det er nå ingen symptomer på funksjonssvekkelse eller fuktskader, men vær oppmerksom på at dette er en risikokonstruksjon.

Slitt kjøkkeninnredning

Det anbefales at ny eier søker annen løsning for plassering av vaskemaskin. Kjøkkenet står ovenfor et behov for oppussing og det anbefales å se etter muligheter for annen plassering av vaskemaskin. Kjøkkenet har også varmtvannsbereder plassert i benk på kjøkkenet som innebærer en risiko for vannlekkasje. Dette bør også ses i sammenheng med eventuelle fremtidige tiltak som planlegges på kjøkkenet.

Kostnadsestimat: 50 000 - 100 000

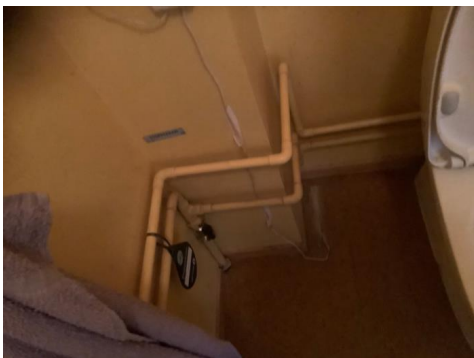
Borettslaget har utført vannsjekk i 2021 uten avvik, men alder på rør er bemerket.

- Tidspunkt for utskiftning av vannledninger nærmer seg.
- Det er ikke behov for utbedringstiltak siden anlegget fungerer i dag, men ut ifra alder kan skader plutselig oppstå på eldre anlegg.

Vannledninger fra byggeår.

Kostnadsestimat: Ingen umiddelbar kostnad

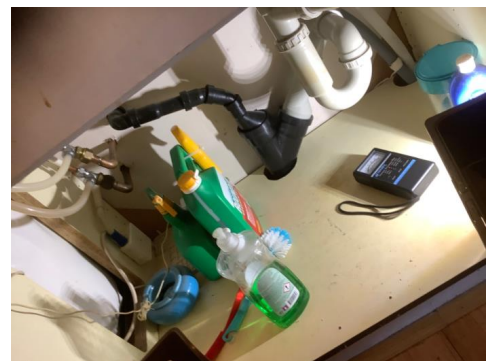
Borettslaget har utført vannsjekk i 2021 uten avvik, men alder på rør er bemerket.

- Det er ikke behov for utbedringstiltak siden anlegget fungerer i dag, men ut ifra alder kan skader plutselig oppstå på eldre anlegg.
- Tidspunkt for utskiftning av avløpsrør nærmer seg.

Avløpsrør kjøkken.

Kostnadsestimat: Ingen umiddelbar kostnad
