Snøhvitvegen 23

2212 Kongsvinger · Kongsvinger kommune

EIE eiendomsmegling

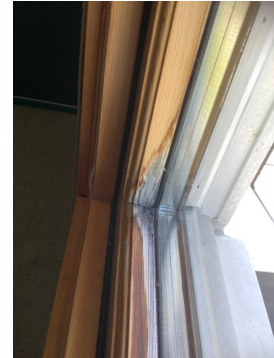
Kondensering på enkelte glass har medført fuktskader i treverk på enkelte vinduer. Overflatebehandling må påregnes.

Skade på vindu sov 2 etasje etter kondensering

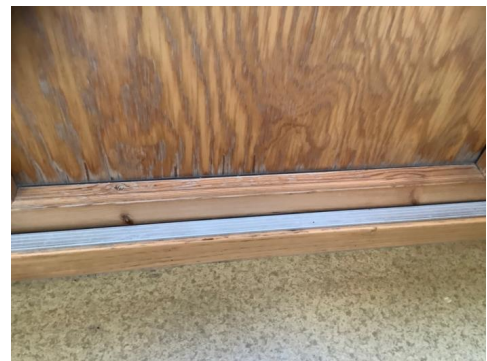
Utett pakning i nedre del av terskel har ført til kondensskader på nedre del av balkongdøra.

Det er fukt skjolder og noe misfarging på nedre del av balkongdør. Pakning bør byttes og overflatebehandling må påregnes.

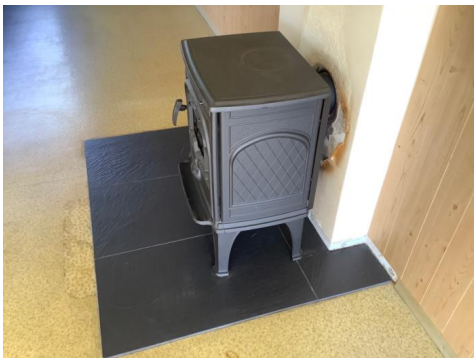
- Avstanden mellom ildstedet og brennbart materiale er for liten.
- Det er påvist brennbart materiale nærmere enn 300 mm fra sotluke/feieluke.
- Det er påvist sprekker og/eller riss i pipe.
- Ildfast plate mangler på gulvet under sotluke/feieluke på pipe.
- Pipevanger er ikke synlige.

Det er avvik rundt rørføring til pipe. Det er for liten avstand mellom ovn og brennbart materiale.

- Større avstand til brennbart materiale må lages.
- Det må foretas tiltak for å lukke avviket.
- Pipe kan ikke brukes før den er utbedret forskriftsmessig.
- Pipevanger må gjøres tilgjengelig.

Det er avdekket alvorlige avvik som er direkte brannfarlig. Det anmodes om å kontakte feiervesenet for å få utarbeidet en rapport som beskriver eventuelle utbedringstiltak, før man starter fyring.

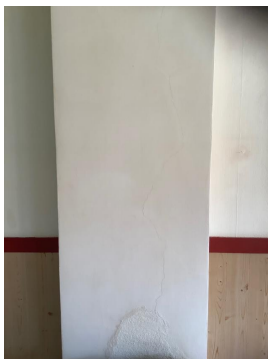
Det er påvist sprekke i pipe. Må kontrolleres før fyring.

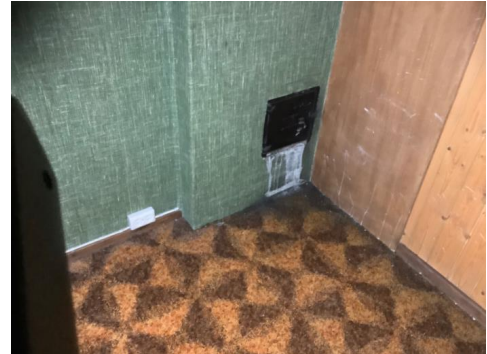
Pipe kledd med strietapet. Brennbare materialer for nærme sotluke. Ildfast plate på gulv mangler.

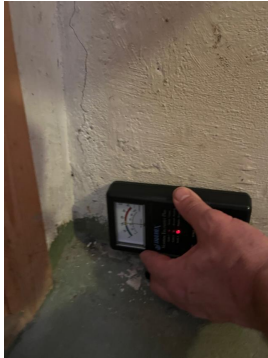
Det er avdekket noe høye indikasjoner på fukt i nedre del av murte kjellervegger. Det kan skyldes flere forhold. En årsak er kapillært fuktopptrekk fra grunn og opp i vegger og gulv. Dette er normalt sett ifht byggeår da bygget ikke er utført med fuktsperre/plast under betonggulvet. Fundamenter er også plassert direkte på grunn uten kapilærbrytende masser. Det er ingen opplysninger om byggene er drenert utvendig. Dette kan, dersom dette ikke er gjort siden byggeår, også være en medvirkende faktor til fuktopptrekk i gulv og vegger. Det er også viktig å nevne at kjelleren må brukes riktig. Tilstrekkelig ventilering og varme til enhver tid må besørges, og det må unngås å stue ting og møblere helt inntil vegger som hindrer fri luftsirkulasjon langs yttervegger spesielt.

Indikasjoner fuktopptrekk nedre del av kjellervegger.

Overvåk situasjonen jevnlig. Sørg for riktig bruk av kjeller. Ved ombygging av rom under terreng må man sette seg inn i riktig metode slik at fuktskader unngås. Borettslaget har ansvar for utvendig vedlikehold som drenering. Andelseier har ansvar for riktig bruk av kjeller ifht oppvarming, ventilering og ryddighet lang yttervegger/kalde flater.

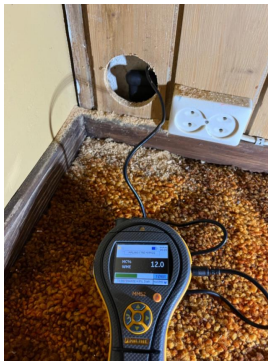
Hulltaking utforet vegg i kjellerstue. Ingen skadelig fukt påvist.

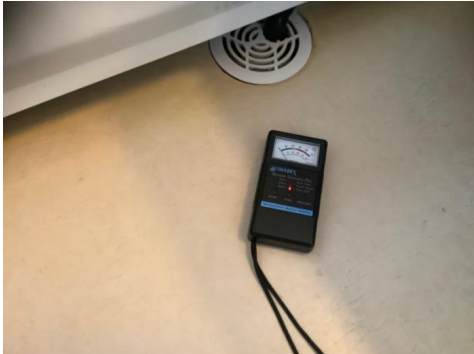
Ingen fuktindikasjoner i gulv.

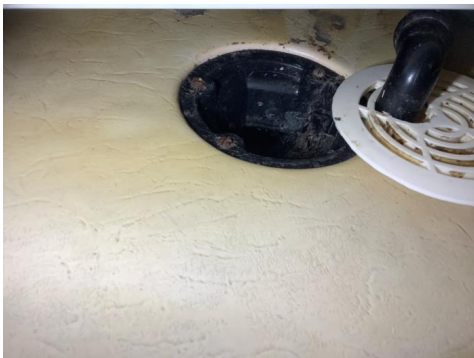
Badet står ovenfor full oppgradering. Det er ingen opplysninger om badets alder. Det bemerkes at badet fungerer og det er ikke avdekket skadelig fukt i eller omkring badet. Det er likevel utgått på levetid og lekkasjer kan plutselig oppstå. Ved ombygging av bad må styret i borettslaget involveres. Det er ved ombygging viktig at alle vannledninger og avløp/sluk skiftes. Dette er en del av borettslagets vedlikeholdsansvar og deler av kostnadene med utskifting av rør dekkes av borettslaget.

Sluk er fra byggeår.
