Innleggen 35

1925 Blaker • Lillestrøm kommune

DETTE MÅ
DU VITE

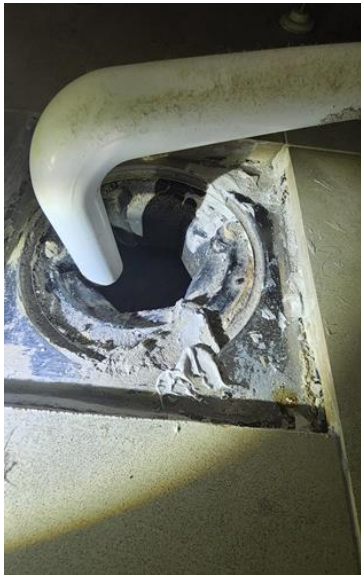
Avløpsrør (ink. sluk) - [Sluk på bad]

Det er ikke mulig å verifisere om slukmansjett og klemring er benyttet eller om monteringen er korrekt. Dette kan ha betydning for rommets lekkasjesikkerhet. Fornying av slukmansjett og klemring bør påregnes.

Selv om det er gjort oppgraderinger på våtrommet, er sluket ikke skiftet. Erfaringsmessig medfører dette økt fare for lekkasje rundt sluket.

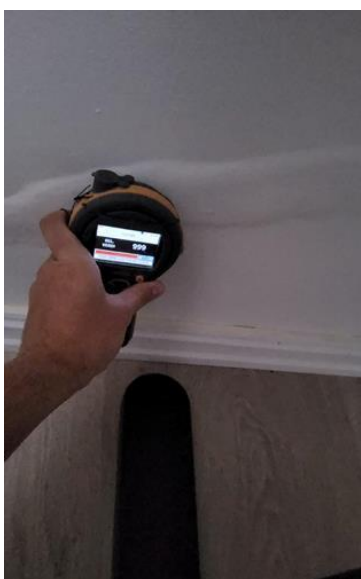
Konstruksjoner (tilfarergulv, himling og vegger). - [Fuktsøk kjellervegg]

| | Konstruksjoner (tilfarergulv, himling og vegger). | Det er foretatt hulltaking og utført fuktmåling med egnet instrument (Protimeter MMS), i utlektet kjellevegg. Det ble ikke registrert forhøyede verdier eller andre avvik. Målingene viser følgende: RH 69,7 %, temperatur 19,4 grader C og duggpunkt 13,8 grader C. Målingen gir kun et øyeblikksbilde av forholdene og kan endre seg med årstider, fukt- og temperaturforhold. Fuktindikatorinstrument viser utslag som innebærer forhøyede fuktverdier i kjellervegg på soverom 4. Oppfølging med jevnlig ettersyn anbefales slik at tiltak kan iverksettes ved behov. TG2 er valgt for å belyse skaderisiko/behov for tiltak. |

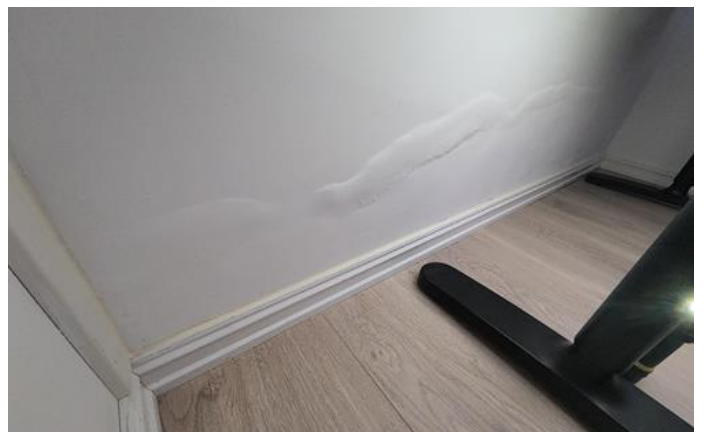
Konstruksjoner (tilfarergulv, himling og vegger). - [Fukt i kjellervegg]

| TG 2 | Overflater vegger | Fuktskjolder/-merker observert på vegger på soverom 4. Tiltak for å stoppe fukt må påregnes. Risiko for skader i konstruksjonen. Ytterligere undersøkelser bør påregnes for å fastlegge eventuelle tiltak. |

| TG 2 | Fuktmerker / -symptomer i kjeller/underetg. Ink. eventuell krypekjeller og plate på mark | Det er observert fuktmerker på vegg. Tiltak for å stoppe fuktinnslag må påregnes. Risiko for skader i konstruksjonen. Ytterligere undersøkelser anbefales for å avdekke skadeårsak/-omfang. |
