Vardesvingen 19

2020 Skedsmokorset • Lillestrøm kommune

Vardesvingen 19, 2020 SKEDSMOKORSET

Enebolig

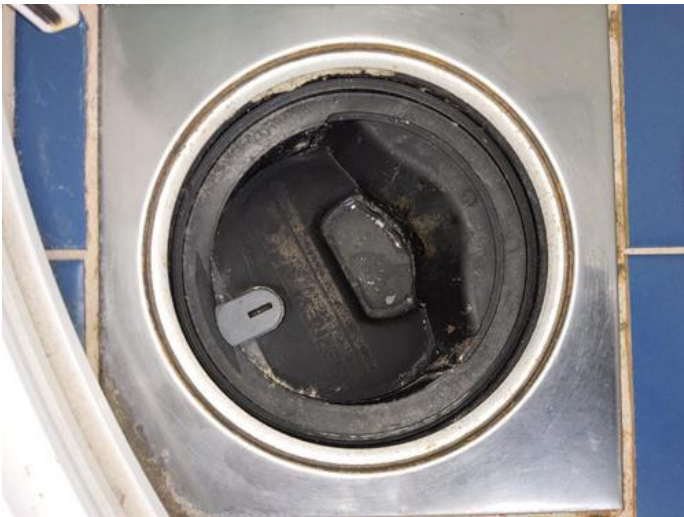
TG 3 er valgt på hele våtrommet på grunn av høy alder og slitasjegrad. Det er blant annet registrert følgende avvik:

Tettesjiktet har en alder som tilsier at restlevetiden er usikker. Rommets lekkasjesikkerhet kan derfor ikke verifiseres, eventuelt bør nytt tettesjikt etableres.

Tettedetaljer ved rørgjennomføring tilknyttet servantskap er usikker. Fare for fukt i konstruksjon. Tettedetaljer bør fornyes.

Riss/sprekker i flisfuger og fliser er observert i dusjsonen. Kan være en indikasjon på utettheter i våtrommets tettesjikt. Skade bør utbedres.

Sluket er isolert inne i dusjsonen. Vannsøl eller lekkasjevann utenfor denne sonen har ingen/reduert mulighet til å nå sluket. For å unngå vannskade bør tilstrekkelig mulighet til å nå sluket for vannsøl eller lekkasjevann etableres.

Membran, tettesjikt og overgang til sluk. - [Sluk på baderom i 1.etasje]
