# Vardesvingen 19

2020 Skedsmokorset • Lillestrøm kommune

# Nøkkelinformasjon

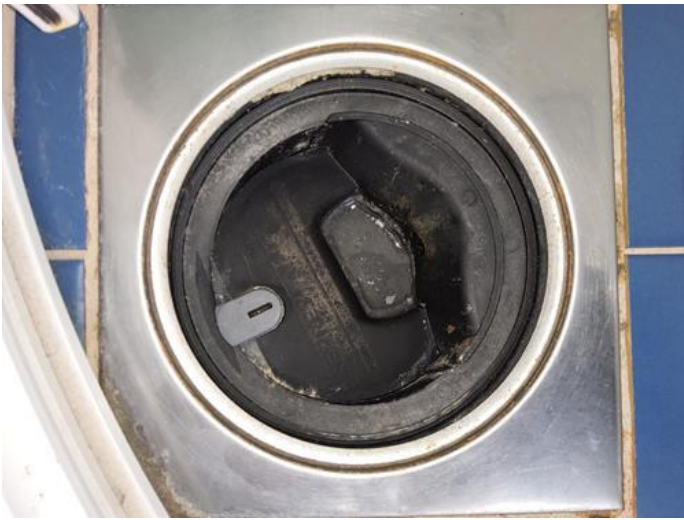
TG 3 er valgt på hele våtrommet på grunn av høy alder og slitasjegrad. Det er blant annet registrert følgende avvik:

Tettesjiktet har en alder som tilsier at restlevetiden er usikker. Rommets lekkasjesikkerhet kan derfor ikke verifiseres, eventuelt bør nytt tettesjikt etableres.

Tettedetaljer ved rørgjennomføring tilknyttet servantskap er usikker. Fare for fukt i konstruksjon. Tettedetaljer bør fornyes.

Riss/sprekker i flisfuger og fliser er observert i dusjsonen. Kan være en indikasjon på utettheter i våtrommets tettesjikt. Skade bør utbedres.

Sluket er isolert inne i dusjsonen. Vannsøl eller lekkasjevann utenfor denne sonen har ingen/reduert mulighet til å nå sluket. For å unngå vannskade bør tilstrekkelig mulighet til å nå sluket for vannsøl eller lekkasjevann etableres.

Membran, tettesjikt og overgang til sluk. - [Sluk på baderom i 1.etasje]
