Arendalsgata 37

0463 Oslo · Oslo kommune

EIE eiendomsmegling

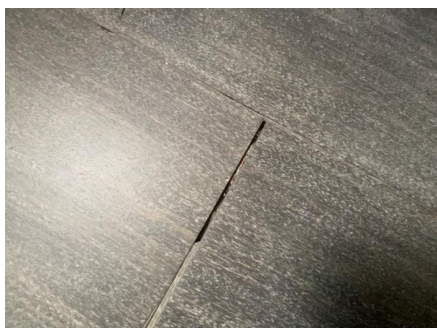
Skjevheter i gulv/overflater. Stedvises sprekkdannelser i overganger mellom overflater/bruksmerker.

Gulvfliser på kjøkken. Sprekker i sementfuger mellom flisene.

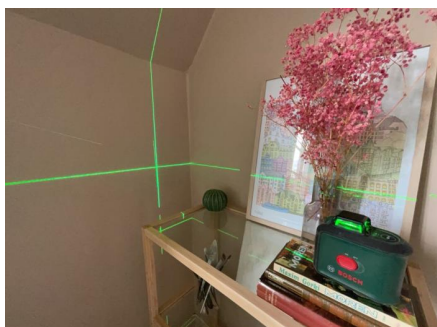
Størst avvik: 12 mm på 2m avstand

Størst avvik: 16 mm

- Målt høydeforskjell på mellom 10 - 20 mm innenfor en lengde på 2 meter. Tilstandsgrad 2 gis med bakgrunn i standardens krav til godkjente måleavvik.
- Målt høydeforskjell på over 15 mm gjennom hele rommet. Tilstandsgrad 2 gis med bakgrunn i standardens krav til godkjente måleavvik.

Skjevheter ble målt med elektronisk laservater på tilfeldig valgte steder i boligen.

Kostnadsestimat: Ingen umiddelbar kostnad

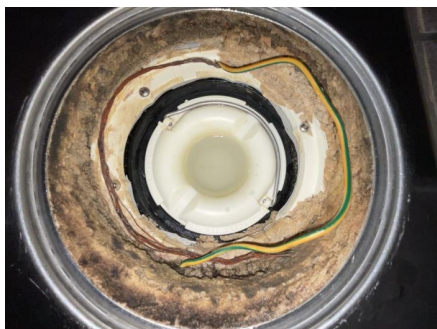
Sluk med klemring. Synlig dukmembran.

Ingen tiltak ansees som nødvendig men vær klar over avviket.

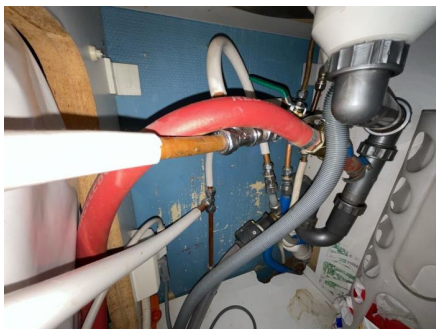
Lekkasjestopper: Nei, anbefales på kjøkken og separat toalett.

Røropplegg på kjøkken.

Pga. manglende dokumentasjon for rørarbeider anbefales det en kontroll av røropplegget i boligen. Rørlegger vurderer behov for evt. tiltak. Det anbefales (og må påregnes) montering av lekkasjesensor/stopper.
