Bentsebrugata 31B

0469 Oslo · Oslo kommune

DETTE MÅ
DU VITE

Nøkkelinformasjon

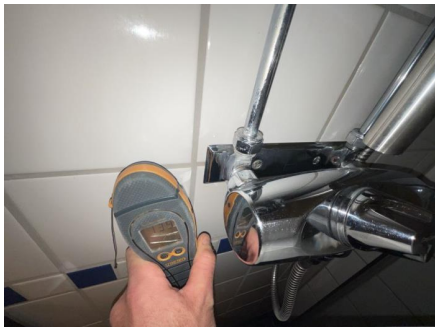
Protimeter fuktapparat gjorde ingen unormale utslag ved fuktsøk i dusjhjørnet. Det er gitt TG0 grunnet ikke registrert fuktskader ihht. NS 3600.

Fuktsøk med Protimeter fuktapparat.
