Bjørn Farmanns gate 7

0271 Oslo • Oslo kommune

DETTE MÅ
DU VITE

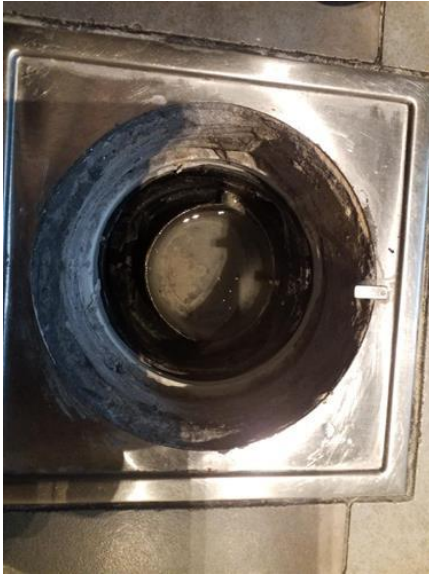
Membran, tettesjikt og overgang til sluk. - [Sluk i badrom 1.]

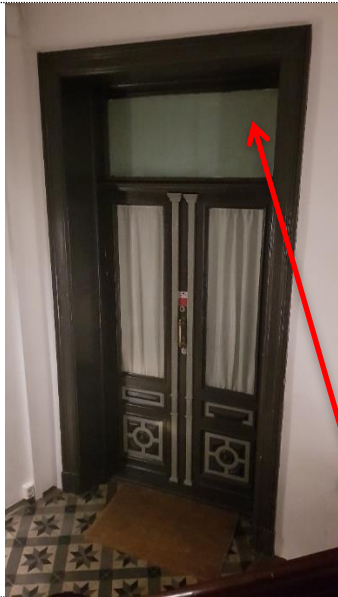
Bilde 1

Dører inn til boenheter i hoved trapperom kan beholdes pga. alle boenheter har tilgang til 2 trapperom, og det settes krav til brannalarmanlegg kat.2. Alle dørene må oppgraderes.

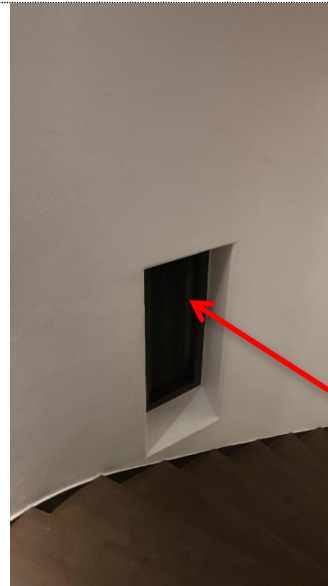
Bilde 2:

Vinduer mellom boenheter og trapperom i 1.-4.etasje brannsikres.

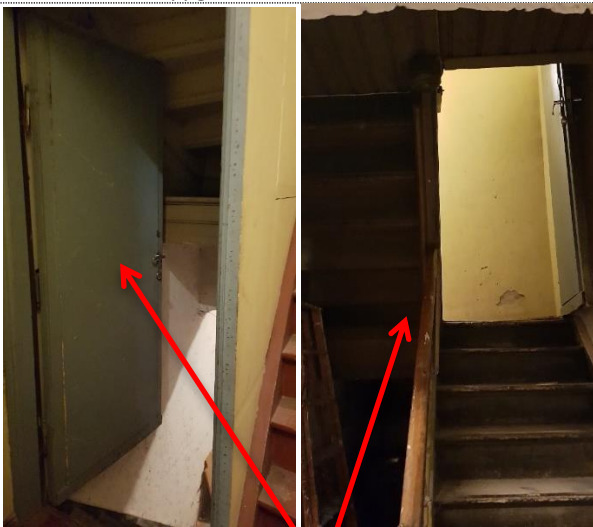
Bilde 3-4:

Brannskille mellom kjeller og trapperom er ikke tilfredsstillende brannsikret. Brannskiller mellom kjeller og trapperom i 1.etasje (gjelder i begge baktrapper) må brannsikres slik at veggpartier har brannmotstand EI60 [B60].

8	Uklassifiserte dører til kjeller 1.etasje (i baktrapper) må byttes ut med brannklassifiserte dører EI260CSa (A60S med dørpumpe). 2 stk. dører.	30.000
11	I etasjeskille mellom kjelleretasje og 1.etg. er murpussen skadet flere steder og må utbedres slik at etasjeskillet holder tilnærmet REI60 (B60).	100.000
12	Underside av trappeløp (heltre) mot kjelleretasje, må utbedres med 2 lag gips 13 mm.	40.000
13	Gjennomføringer av plastrør må brannsikres med brannmansjetter, øvrige rør og kabler må branntettes med godkjente produkter, slik at himling blir tilstrekkelig brannsikret. Tilsvarende må også alle tilslutninger mellom vegg og himling, samt glipper og sprekker i gipsplater sparkles og tettes.	100.000

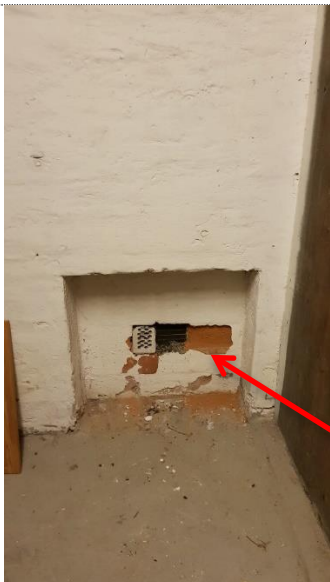
Bilde 5:

I etasjeskille mellom kjelleretasje og 1.etg. er murpussen skadet flere steder og må utbedres slik at etasjeskillet holder tilnærmet REI60 (B60).

I etasjeskille mellom kjelleretasje og 1.etg. er murpussen skadet flere steder og må utbedres slik at etasjeskillet holder tilnærmet REI60 (B60).

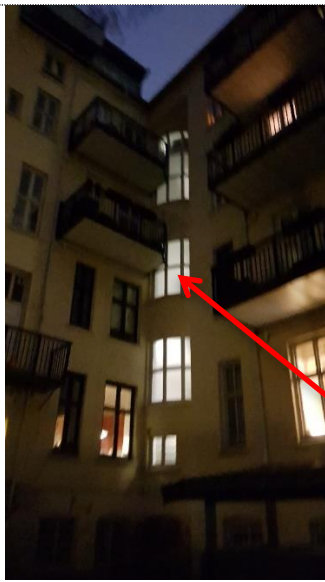
<p>Bilde 6: I kjelleretasje ble det observert en skade i muren, som er brannvegg mot naboeiendom. Må utbedres og mures igjen.</p>	<p>Bilde 7: Bygningen har et innvendig hjørne, hvor vinduer har avstand <2 m mellom hoved trapperom og tilstøtende boenheter. Brann/strålevarme via vinduene vil kunne hindre eller redusere rask og sikker rømning, da forholdet truer hoved trapperommet.</p>

I kjelleretasje ble det observert en skade i muren, som er brannvegg mot naboeiendom. Muren må repareres og mures igjen.

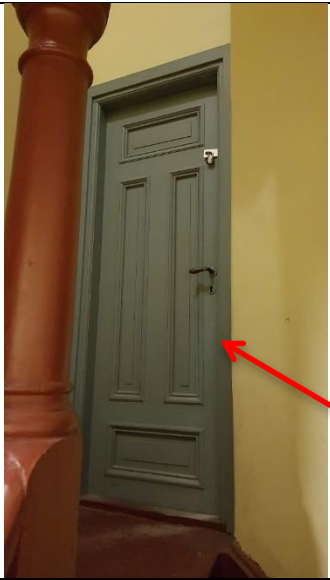
<p>Bilde 8: <i>Uklassifiserte tredører til boder i baktrapper ivaretar ikke tilstrekkelig brannmotstand. Dørene må byttes ut med brannklassifiserte dører EI₂₃₀CS₀ (B30S). Alternativt kan dørene oppgraderes i henhold til byggforsklad 734.503 Brannteknisk forbedring av gamle trefyllingsdører.</i></p>

Trefyllingsdører med trådglass inn til boenheter i 1.-4.etasje (i hoved trapperom) ivaretar ikke tilstrekkelig brannmotstand. Dørene kan beholdes ut fra forhold at alle boenheter har tilgang til to trapperom, og at det settes krav til å montere automatisk brannalarmanlegg (se punkt 5.3.1). Dette forutsetter at alle dørene røyktettes ved at brevsprekker og evt. åpne nøkkelhull plomberes/tettes, og det monteres tettelisten som tetter alle glipper rundt dørblader. Utførelse må dokumenteres i henhold til *byggforskblad 734.503 Brannteknisk forbedring av gamle trefyllingsdører*.

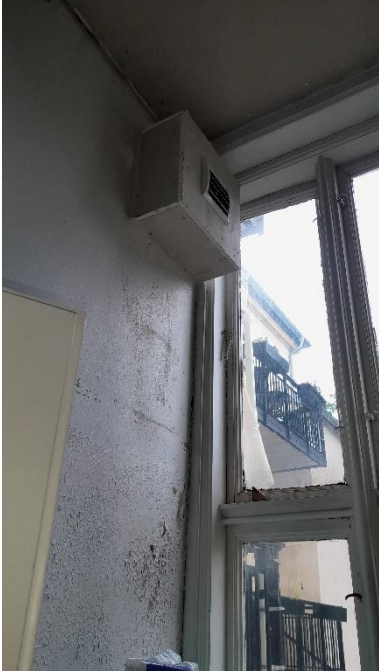
Leilighet 201:

Her har vi funnet 2 ventilasjons punkter, bad 1 og bad 2. De er koblet mot takhatten nr. 2, kanaler nr. 1 og 2.
