Blindernveien 7G

0361 Oslo · Oslo kommune

TILSTANDSRAPPORT

Tilstandsrapporten er avholdt av Anders Jørgen Bryhn, datert 02.09.2024.

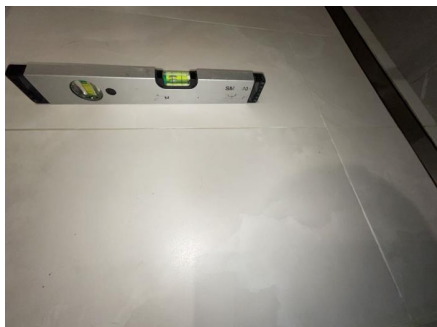
Vurdering av avvik:

• Det er avvik:

Fallforhold målt i retning sluk.

Ingen tiltak ansees som nødvendig men vær klar over avviket.

Kostnadsestimat: Ingen umiddelbar kostnad

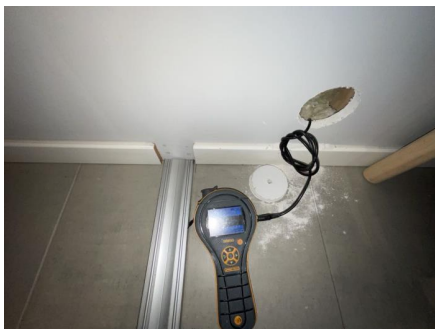
Hulltaking er foretatt nederst på vegg i entré mot baderommet, uten å påvise unormale forhold.

Hulltaking og fuktsøk med Protimeter piggelektrode ga ingen unormale utslag.

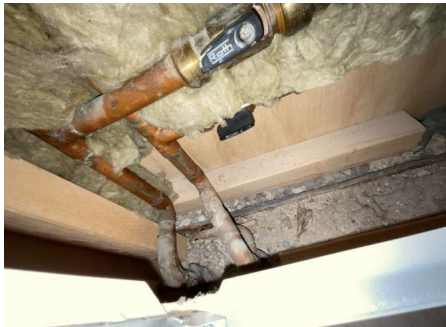
- Mer enn halvparten av forventet brukstid er passert på innvendige vannledninger.

Originale kobberør.

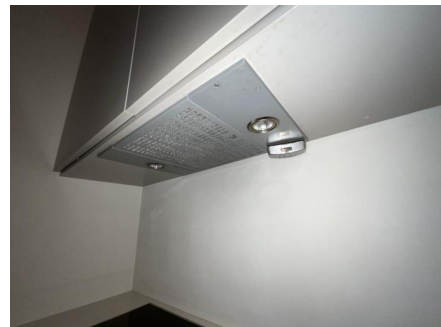
Komfyrvakt
