Finnmarkgata 42

0563 Oslo · Oslo kommune

Finnmarkgata 42, 0563 Oslo, Etasje: 3

Gnr. 229 Bnr. 125 Snr. 126 i Oslo kommune

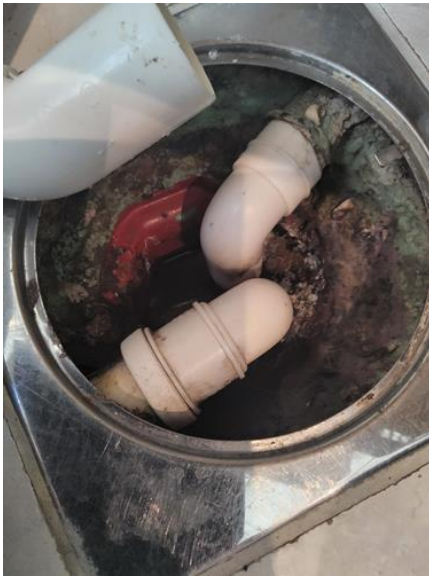
Avløpsrør (ink. sluk) - [Sluk]

- Avløpsrør (ink. sluk): Selv om det er gjort oppgraderinger på våtrommet, er sluket ikke skiftet. Erfaringsmessig medfører dette økt fare for lekkasje rundt sluket. Avløpsrør av støpejern er vurdert til å ha en alder som tilsier at anbefalt brukstid er passert. På bakgrunn av alderen er det grunn til å varsle om risiko for skjulte avvik, svekket funksjon, usikker restlevetid eller lignende forhold som utvikles over tid.

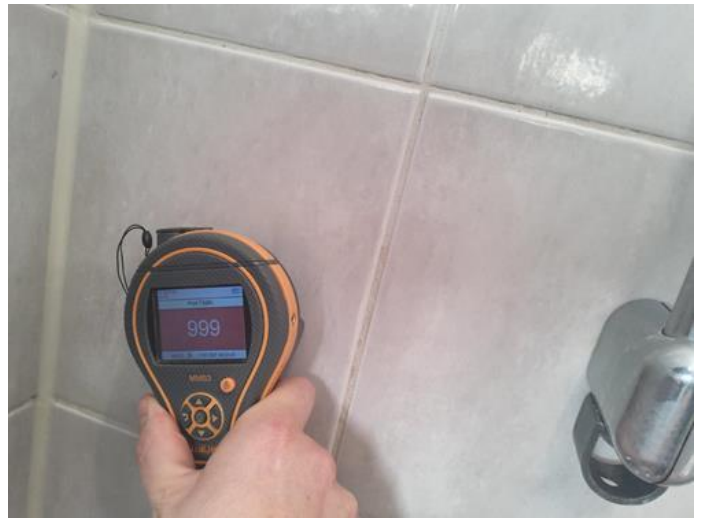
Fukt i tiliggende konstruksjoner - [Fuktsøk ved dusjonen]

- Fukt i tilliggende konstruksjoner: Med bakgrunn i påviste riss/sprekker i dusjonen er det foretatt fuktsøk med fuktindikatorinstrument. Instrumentet viser utslag som ikke helt kan utelukke at det er fuktskade i veggen/etasjeskilleren. TG2 settes for å belyse risiko, med bakgrunn i at hulltaking ikke kan gjennomføres. Det anbefales å installere et dusjkabinett med skyvedører for å spare overflater for belastning av vann.

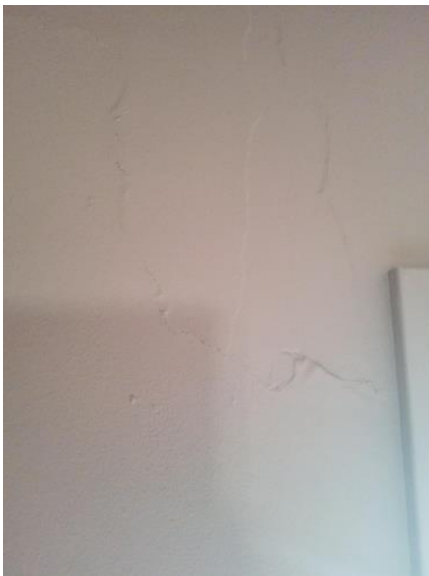
Overflater vegger - [Riss på yttervegg ved vindu på soverom.]

- Overflater vegger: Det er observert skråriss på yttervegg ved vindu i soverommet som tyder på setninger i grunnen. Det anbefales ytterligere undersøkelser for å finne eksakt årsak. Kan sees i sammenheng med punkte under til etasjeskiller. Tiltak må påregnes. Sjablongmessig prisanslag: kr 100 000 - 300 000.

TG 3	<table><tr><td>Overflater vegger</td><td><p>TG3: Det er observert skrårisss på yttervegg ved vindu i soverommet som tyder på setninger i grunnen. Det anbefales ytterligere undersøkelser for å finne eksakt årsak. Kan sees i sammenheng med punkte under til etasjeskiller. Tiltak må påregnes.</p><p>TG2: Veggoverflater bærer stedvis preg av slitasje med noe løs tapet ved dører og vinduer. Tiltak kan iverksettes ved behov.</p><p>Yttervegg ved soverom ble målt til 22mm ute av lodd. Ytterligere undersøkelser anbefales slik at eventuelle tiltak kan iverksettes ved behov.</p><p>Sprekk ble påvist ved overgang tak/vegg ved kontor. Kan sees i sammenheng med punkte under til etasjeskiller. Krever oppfølging med jevnlig ettersyn.</p><p>Sjablongmessig prisanslag gjelder TG3. Sjablongmessig prisanslag: kr 100 000 - 300 000</p></td></tr></table>	Overflater vegger	<p>TG3: Det er observert skrårisss på yttervegg ved vindu i soverommet som tyder på setninger i grunnen. Det anbefales ytterligere undersøkelser for å finne eksakt årsak. Kan sees i sammenheng med punkte under til etasjeskiller. Tiltak må påregnes.</p> <p>TG2: Veggoverflater bærer stedvis preg av slitasje med noe løs tapet ved dører og vinduer. Tiltak kan iverksettes ved behov.</p> <p>Yttervegg ved soverom ble målt til 22mm ute av lodd. Ytterligere undersøkelser anbefales slik at eventuelle tiltak kan iverksettes ved behov.</p> <p>Sprekk ble påvist ved overgang tak/vegg ved kontor. Kan sees i sammenheng med punkte under til etasjeskiller. Krever oppfølging med jevnlig ettersyn.</p> <p>Sjablongmessig prisanslag gjelder TG3. Sjablongmessig prisanslag: kr 100 000 - 300 000</p>

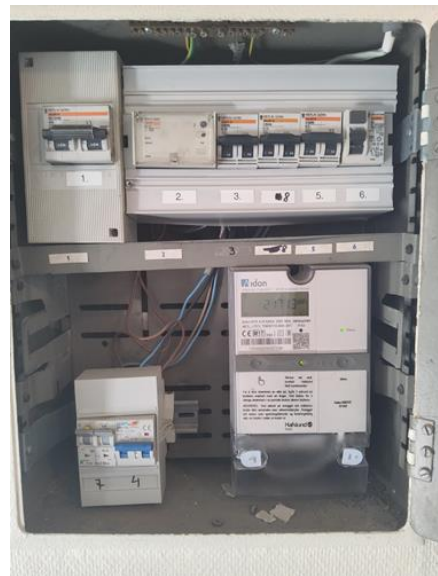
Elektrisk anlegg - [Sikringsskap]

- Forenklet vurdering: Det observeres løs ledning ved stue. Forholdet må utbedres av en kvalifisert fagperson. Som følger av manglende samssvarerklæring på det elektriske anlegget som er montert etter år 1999 er TG2 satt i henhold til NS3600. Det er ikke gjennomført vedlikehold på det elektriske anlegget, og det foreligger ingen dokumentasjon. Med bakgrunn i de registrerte avvik bør det gjennomføres en utvidet el-kontroll av en kvalifisert elektrofaglig person.

TG 2	Forenklet vurdering av det elektriske anlegget	<p>Det observeres løs ledning ved stue. Forholdet må utbedres av en kvalifisert fagperson.</p> <p>Som følger av manglende samsvareklæring på det elektriske anlegget som er montert etter år 1999 er TG2 satt i henhold til NS3600.</p> <p>Det er ikke gjennomført vedlikehold på det elektriske anlegget, og det foreligger ingen dokumentasjon.</p> <p>Med bakgrunn i de registrerte avvik bør det gjennomføres en utvidet el-kontroll av en kvalifisert elektrofaglig person.</p>
---	--	--
