# Folke Bernadottes vei 2

0862 Oslo · Oslo kommune

# Tilstandsrapport

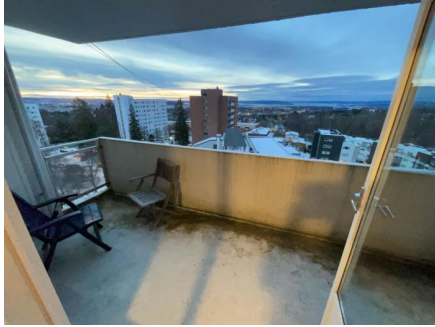
Felles balkong like utenfor leiligheten med adkomst fra fellesgangen. Denne balkongen er ikke gitt TG eller vurdert nærmere da den ansees som en felles konstruksjon.

Felles balkong.

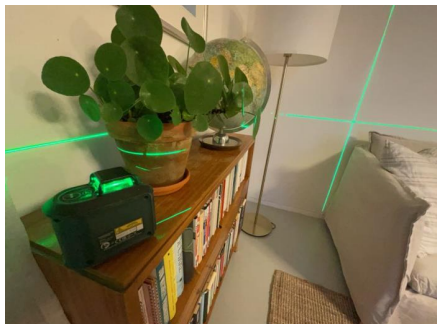
Lokalt avvik måles med laser (5 punkter) innenfor 2 m:  
Størst avvik: 7 mm på 2m avstand

Totalt avvik målt med ett punkt ved hver vegg i rommet, samt et punkt midt på gulvet:  
Størst avvik: 7 mm

Skjevheter ble målt med elektronisk laservater på tilfeldig valgte steder i boligen.

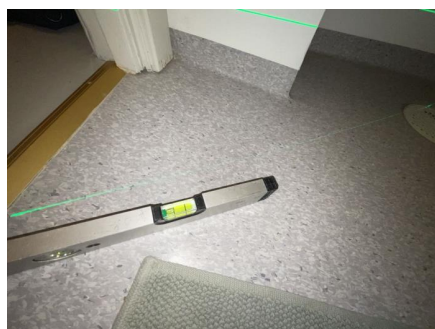
Fallforhold målt i retning sluk.

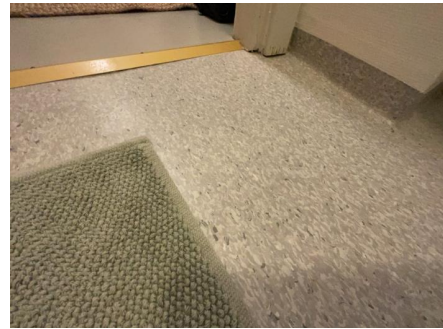
Overgang ved dørterskel.

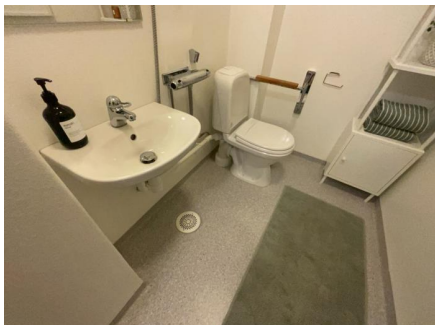
MERK: Det er en upraktisk plassering av dusj da det er en åpen dusjløsning og det er ikke konstatert tilfredstillende membranløsning for vegger. Det må påregnes montering av dusjkabinett og det krever at servant blir flyttet på.

Vær klar over avviket. Pga. usikkerhet rundt veggmembran må det benyttes et tett dusjkabinett for å unngå vannsøl på veggflater.

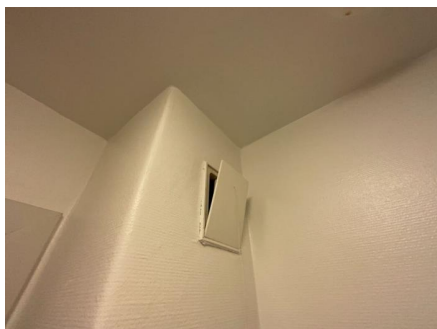
Avtrekkventil

Det er mekanisk avtrekk fra baderommet tilknyttet bygningens felles mekaniske avtrekksventilasjon. Ventilasjonen styres sentralt av sameiet. Det er luftespalte under dørrbladet.

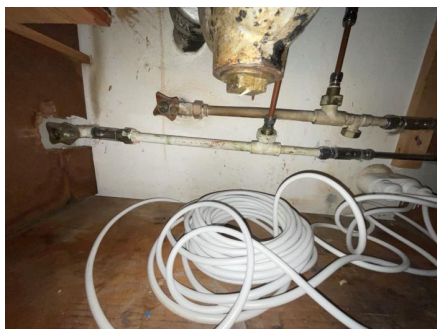
Fordelerskap: Nei. Evt. lekkasjevann fra vannrør blir ikke ledet til drensspalte i vegg på baderommet eller annen sikker løsning.

Det er en nyere kuleventil i underskapet på kjøkkenet men det har ingen betydning å kunne stoppe vanntilførselen her dersom det skulle oppstå lekkasje på vannrøret frem til denne kuleventilen.

Lekkasjestopper: Nei, må påregnes å montere.

Originale vannrør. Nyere kuleventiler.

Det må påregnes oppgraderinger av gammelt røropplegg.

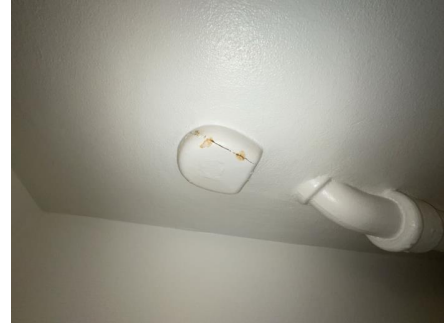
Det er sprekk i slukkopp til naboens leilighet, synlig i taket på dette baderommet.

Originalt avløpsrør/soilrør.

Synlig sprekk og rust i slukkopp.

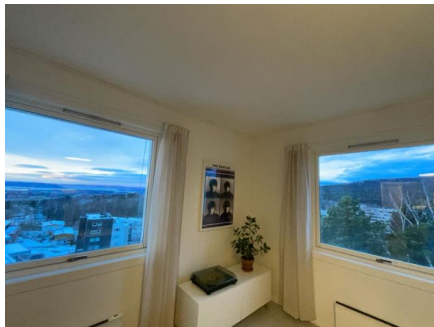
Det er mekanisk avtrekk fra kjøkken og badetrom. Det er naturlig tilluft via luftespalter i vinduer.

Luftespalter over vinduer.

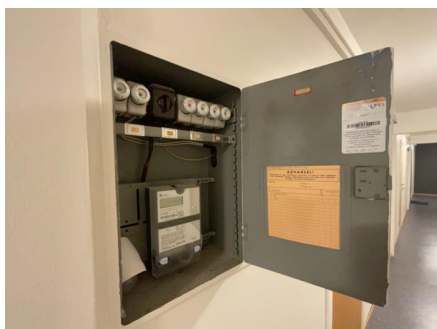
El.skap med gamle sikringer.

Kostnadsestimat: 50 000 - 100 000
