Haugerudsenteret 5

0673 Oslo · Oslo kommune

Haugerudsenteret 5, 0673 Oslo, Etasje: 6

Tilstandsrapport

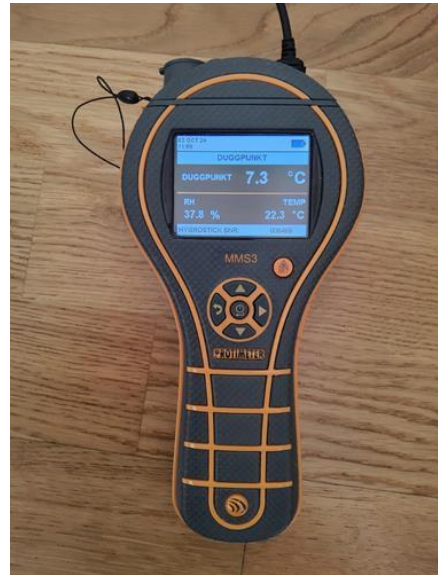
Fukt i tilliggende konstruksjoner - [Fuktmåling]

Det er foretatt hulltaking og utført fuktmåling med egnet instrument (Protimeter MMS3), i tilstøtende rom til våtsone. Det ble ikke registrert forhøyede verdier eller andre avvik. Målingene viser følgende: RH 37,8 %, temperatur 22,3 grader C og duggpunkt 7,3 grader C. Målingen gir kun et øyeblikksbilde av forholdene og kan endre seg med årstider, fukt- og temperaturforhold.
