# Haugerudveien 78

0674 Oslo · Oslo kommune

# Tilstandsrapport

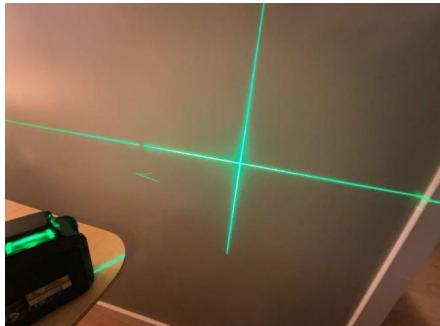
Lokalt avvik måles med laser (5 punkter) innenfor 2 m:

Størst avvik: 8 mm på 2m avstand

Totalt avvik målt med ett punkt ved hver vegg i rommet, samt et punkt midt på gulvet:

Størst avvik: 12 mm

Tilfeldig valgte målesteder i rommene.

Skjevheter ble målt med elektronisk laservater på tilfeldig valgte steder i boligen.

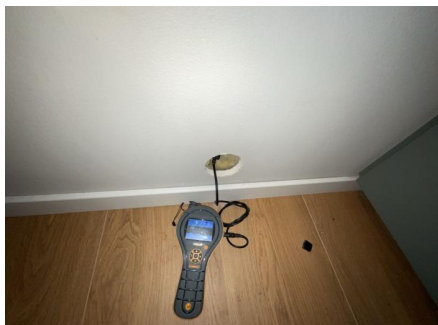
Hulltaking er foretatt nederst på vegg på kjøkken mot baderommet, uten å påvise unormale forhold.

Hulltaking og fuktsøk med Protimeter piggelektrode ga ingen unormale utslag.

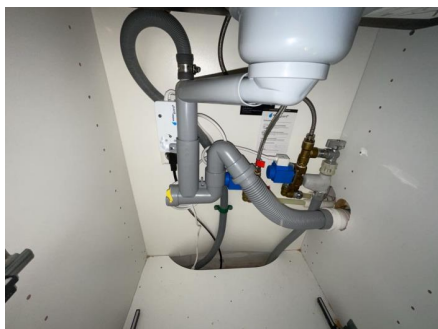
Lekkasjestopper: Ja, på kjøkken.

TEK17  
Teknisk forskrift fra 2017 (TEK17) krever at installasjoner med vann i rom uten sluk i gulv skal sikres med lekkasjestopper.  
Dokumentasjon for utførte rørarbeider i leiligheten er ikke kjent for takstmann utover at det er utstedt en ferdigattest for rehabilitering av våtrom.

Rør på kjøkken. Lekkasjestopper.
