Ivan Bjørndals gate 23B

0472 Oslo · Oslo kommune

DETTE MÅ
DU VITE

Nøkkelinformasjon

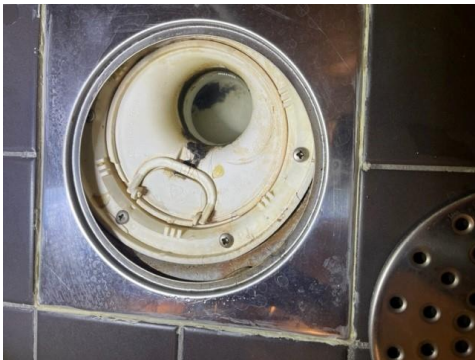
1 ETASJE > BAD

Vurdering av avvik:

- Det er påvist sprekker i fliser.

Det er sprekker i enkelte fliser.

Det er sprekk i gulvflis i dusjsone.

! TG 2 Sluk, membran og tettesjikt

- Det må gjøres tiltak for å utbedre avviket.
