# Lofotgata 3A

0458 Oslo · Oslo kommune

## TILSTANDSRAPPORT

Takstmann: Anders J. Bryhn Takstdato: 09.08.24 12:00

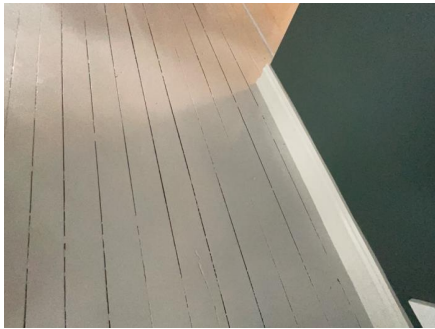
### Vurdering av avvik:

- Det er avvik:

Originale tregulv.

Ingen umiddelbare tiltak ansees som nødvendig men vær klar over avvikene/slitasje/elde.

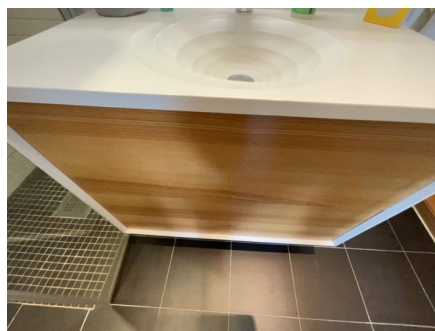
### Vurdering av avvik:

- Det er ikke påvist tilfredsstillende løsning for å synliggjøre lekkasje fra innebygget sisterner.

Dvs. takstmann er ikke kjent med hvor evt. lekkasjevann fra toalettsisternen blir ledet i så tilfelle.

Ikke synlig dreusspalte. Noe sprekkdannelse i sementfuge rundt flis på Servantskap bildet.

Ingen umiddelbare behov for tiltak men vær klar over manglende dreusspalte. Ikke synlig dreusspalte. Noe sprekkdannelse i sementfuge rundt flis på bildet.

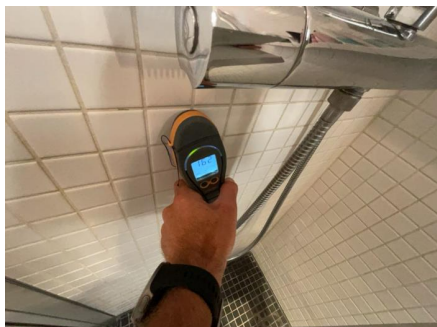
Protimeter fuktapparat gjorde utslag langs sokkel i dusj men forholdet ansees som ikke skadelig forutsatt korrekte utførte membranarbeider.

Fuktsøk med Protimeter fuktapparat.

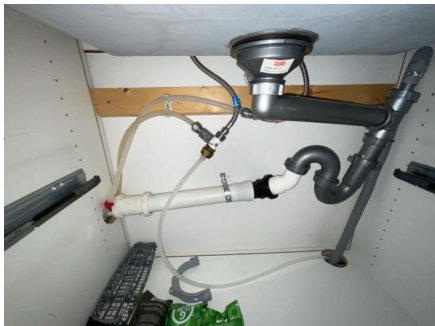
#### Vurdering av avvik:

- Det er avvik:

Rør på kjøkken.

Det anbefales en kontroll av røropplegg i forbindelse med kjøkken.  
Det anbefales montering av lekkasjestopper for kjøkken.
