# Maridalsveien 151

0461 Oslo · Oslo kommune

# Nøkkelinformasjon

# Tilstandsrapport

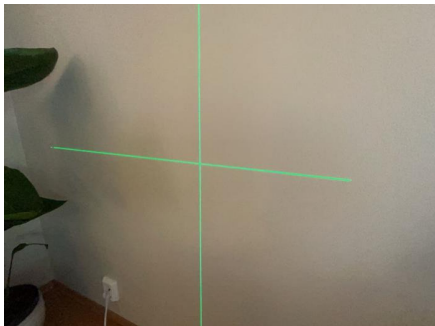
Lokalt avvik måles med laser (5 punkter) innenfor 2 m:

Størst avvik: 5 mm på 2m avstand

Totalt avvik målt med ett punkt ved hver vegg i rommet, samt et punkt midt på gulvet:

Størst avvik: 13 mm

Tilfeldig valgte målesteder i rommene.

Skjevheter ble målt med elektronisk laservater på tilfeldig valgte steder i boligen.

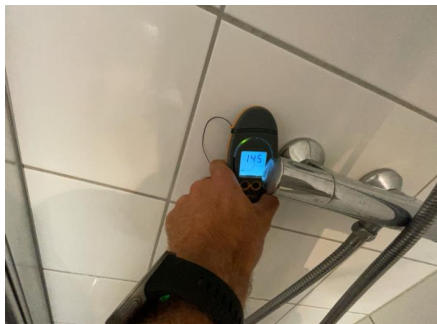
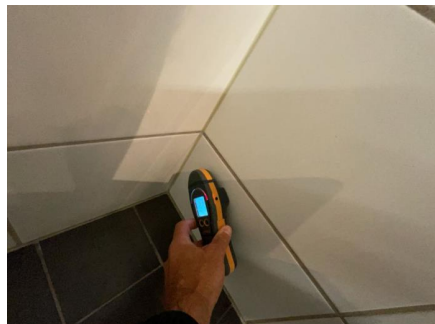
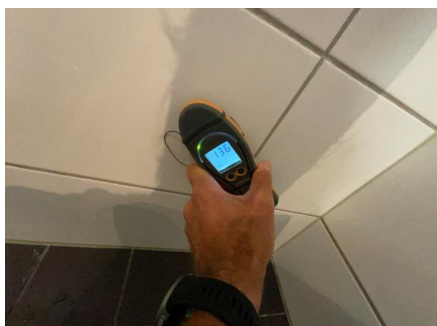
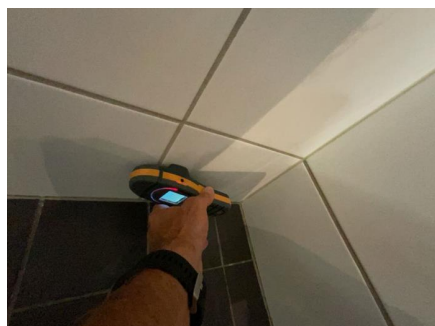
Protimeter fuktapparat gjorde utslag langs sokkel i dusj ved ordinært fuktøk men forholdet ansees som ikke skadelig forutsatt korrekt utførte våtromsarbeider.

Fuktsøk med Protimeter fuktapparat.
