Maridalsveien 209A

0469 Oslo · Oslo kommune

Tilstandsrapport

📍 Maridalsveien 209 A, 0469 OSLO

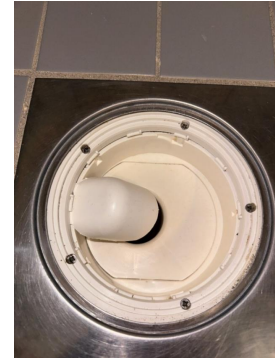
ETASJE > BAD

Sluk med membran fremstår med normal funksjonalitet. Ut i fra alder på konstruksjoner, bør oppgradering forventes. Det anbefales bruk av dusjkabinett, for å hindre fuktinntregning i eldre konstruksjoner.

Vanninntregning i konstruksjoner vil kunne påføre større skader.

Sluk i plast plassert i dusjsone

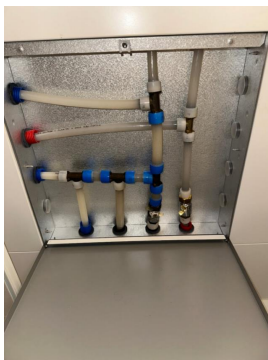
Røropplegg i boligen fremstår med: vanntilkobling med Pex-rør, samleskap med rørkurser og stoppekran er plassert på bad. Stoppekraner er testet og fungerer som de skal. Det er montert Waterguard tilkoblet varmtvannsbereder på kjøkken.

Stoppekraner plassert på bad

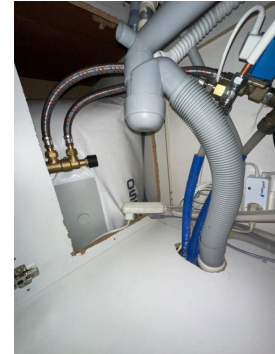
Røropplegg i kjøkkenbenk med Waterguard

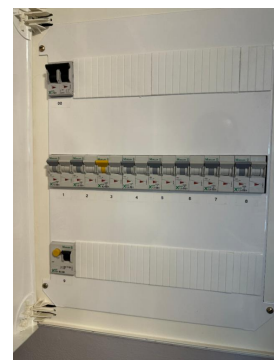
Sikringsskap med automatsikringer.
