Nedre Skøyen vei 6

0276 Oslo · Oslo kommune

Tilstandsrapport

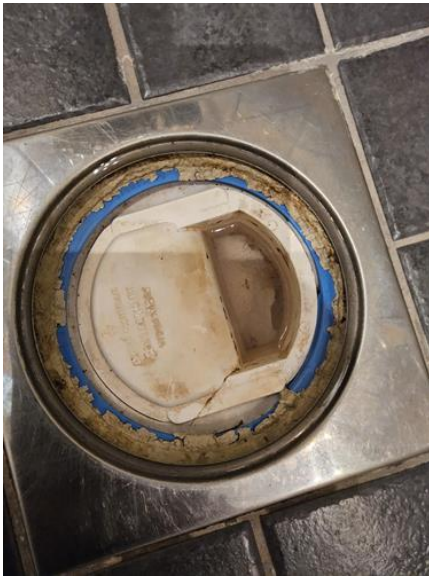
Membran, tettesjikt og overgang til sluk. - [Sluk]

Membran, tettesjikt og overgang til sluk.	Tettesjiktet har en alder som tilsier at restlevetiden er usikker. Rommets lekkasjesikkerhet kan derfor ikke verifiseres, eventuelt bør nytt tettesjikt etableres.

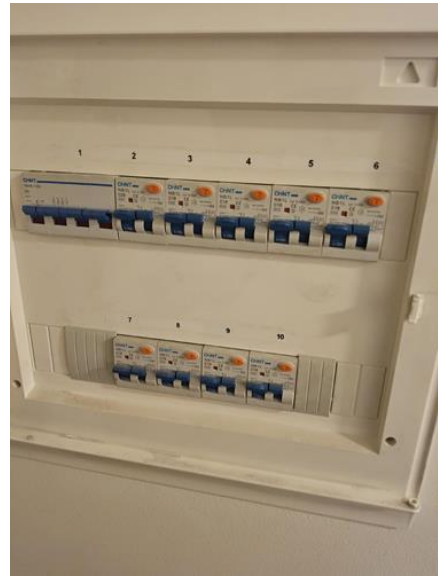
Elektrisk anlegg - [Sikkeringskap]

Prosjekt:		Skøyenhagen, seksjon 175		25. september 2007			
Bravida Norge AS		Eier: Endemenn		bravida			
Entreprenør: Oslo		Kontaktperson: J. S. S.		b. 2000			
Eierens ref: 9579 OSLO		Type install: 400V TN-S		Tilkoblet for: L1, L2, L3, N			
Til: 28.08.08							
Art nr.	Navn	Størrelse (mm²)	Størrelse (mm)	Utgang	Forsyning	Antall	Antall
	Hovedledning for denne delstaten er kurs K231 hovedkabel	4x40	C	30	AT	1	4x10
F801	Leadbryter	4x40	C	30	AT	1	4x10
F802	Phosbryter	2x16	C	30	B	AT	1 2x10
F803	Løstopp	2x16	C	30	B	AT	1 2x10
F804	Lus og varme belys	2x16	C	30	B	AT	1 2x10
F805	Vannrenn og lukkesentral	2x16	C	30	B	AT	1 2x10
F806	Oppuss	2x16	C	30	B	AT	1 2x10
F807	Mikro	2x16	C	30	B	AT	1 2x10
F808	Figurert lys, ventilasjon og kjøleskap	2x16	C	30	B	AT	1 2x10
F809	Bluss gang, badstue	2x16	C	30	B	AT	1 2x10
F810	Tatt i stua	2x16	C	30	B	AT	1 2x10
