Nyquistveien 29

1176 Oslo • Oslo kommune

EIE eiendomsmegling

TG 3 er valgt på hele våtrommet på grunn av høy alder og slitasjegrad. Det er blant annet registrert følgende avvik:

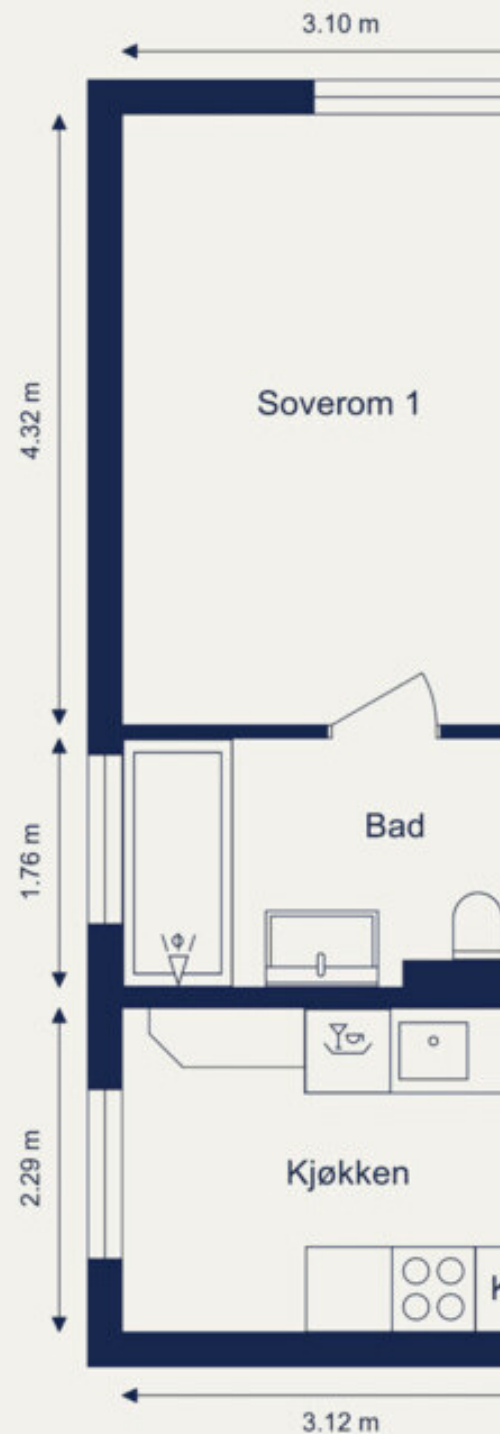
Plantegningen er ikke målbar,
og avvik kan forekomme.
Målene er å anse som estimater

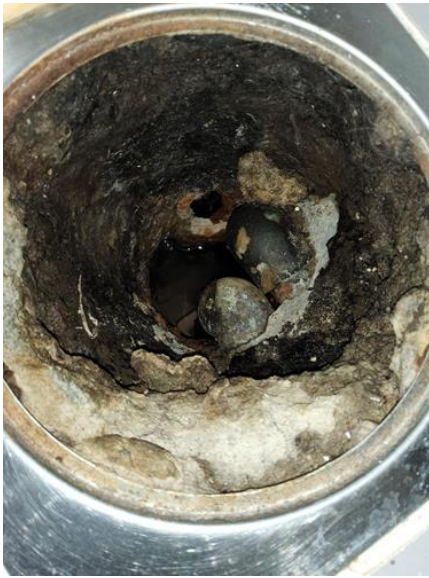
Våtrom - [Sluk bad]

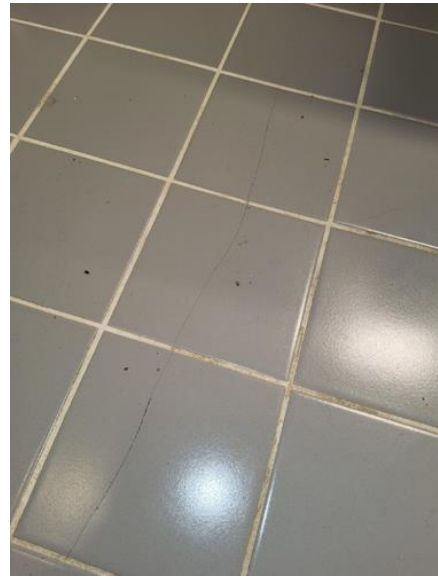
Himlingsflate bærer preg av alder og slitasje og har behov for oppgraderinger. Misfarging/svertesopp påvist på flisfuger. Fuger bør rengjøres/fornyes. Krakeleringer i fliser. Det registreres bomlyd (tegn til hulrom) under enkelte fliser. Eksakt årsak er ikke kjent. Forholdet indikerer manglende vedheft mellom flis og underlag. Fliser med bom kan løsne og være svekket mot ytre påvirkninger. Det er riss/sprekker i gulvfliser mellom toalett og sluk. Kan skyldes utettheter i tettesjikt. Skade bør utbedres. Vinduets plassering i våtsone er uegnet. Fare for fukt i konstruksjon. Vindu bør skjermes. Moderat fuktskade påvist ved vindu. Utbedring bør påregnes. Nivåforskjell fra døråpning på topp overflate gulv og til hovedsluk er på tilfeldig sted målt til ca. 13 mm. Dette er vurdert til å ikke være tilfredsstillende mht lekkasjesikkerhet. Lokalfall i dusjsone er mindre enn hva som ideelt anbefales. Det ble målt på tilfeldig sted og målingen viste et fallforhold på 9 mm. Fallet er mindre enn 1:50 i en avstand på 80 cm. Drypplekkasje fra vannrør i servantskap er registrert. Fare for fukt i konstruksjonen. Drypplekkasje må utbedres. Vannrør, avløpsrør og sluk er vurdert til å ha en alder som tilsier at anbefalt brukstid er passert. Vannrør, avløpsrør og sluk bør fornyes. Ingen luftespalte over/under dør, som fører til redusert ventilasjon når dørene lukkes. Tiltak bør påregnes. Sanitærutstyr/innredninger bærer preg av alder og slitasje. Oppgraderinger bør påregnes.

Våtrom - [Riss/sprekker i gulvfliser]

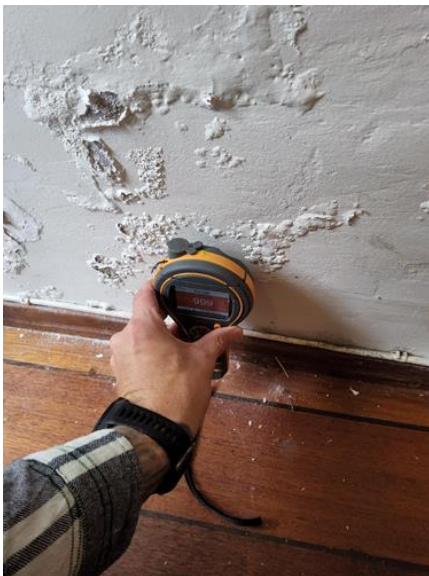
Utførelsen med hensyn til bruk av slukmansjett og tettesjikt er uoversiktlig. Fukt i konstruksjon kan ikke utelukkes. Strakstiltak må påregnes. Det er observert symptomer som kan tyde på bakenforliggende skader på skillende vegg fra kjøkken. Membranens tettefunksjon er ukjent. Utskiftning av tettesjikt må påregnes.

Våtrommet har vegger av mur/betong og det er derfor ikke utført hulltaking/fuktmåling. Det er derfor utført et overflatesøk med fuktindikasjonsinstrument. Det ble registrert forhøyede fuktverdier på befaringstidspunktet.

Våtrom - [Saltutslag/avskallinger og forhøyede fuktverdier på skillende vegg fra kjøkken mot bad]

Det vurderes at det ikke er benyttet tilstrekkelig tettesjikt på våtrommet. Rommet tilfredsstillende ikke krav til fukt- og lekkasjesikkerhet. Tilstrekkelig tettesjikt bør etableres.
