Pilestredet 75C

0354 Oslo · Oslo kommune

Nøkkelinformasjon

TILSTANDSRAPPORT

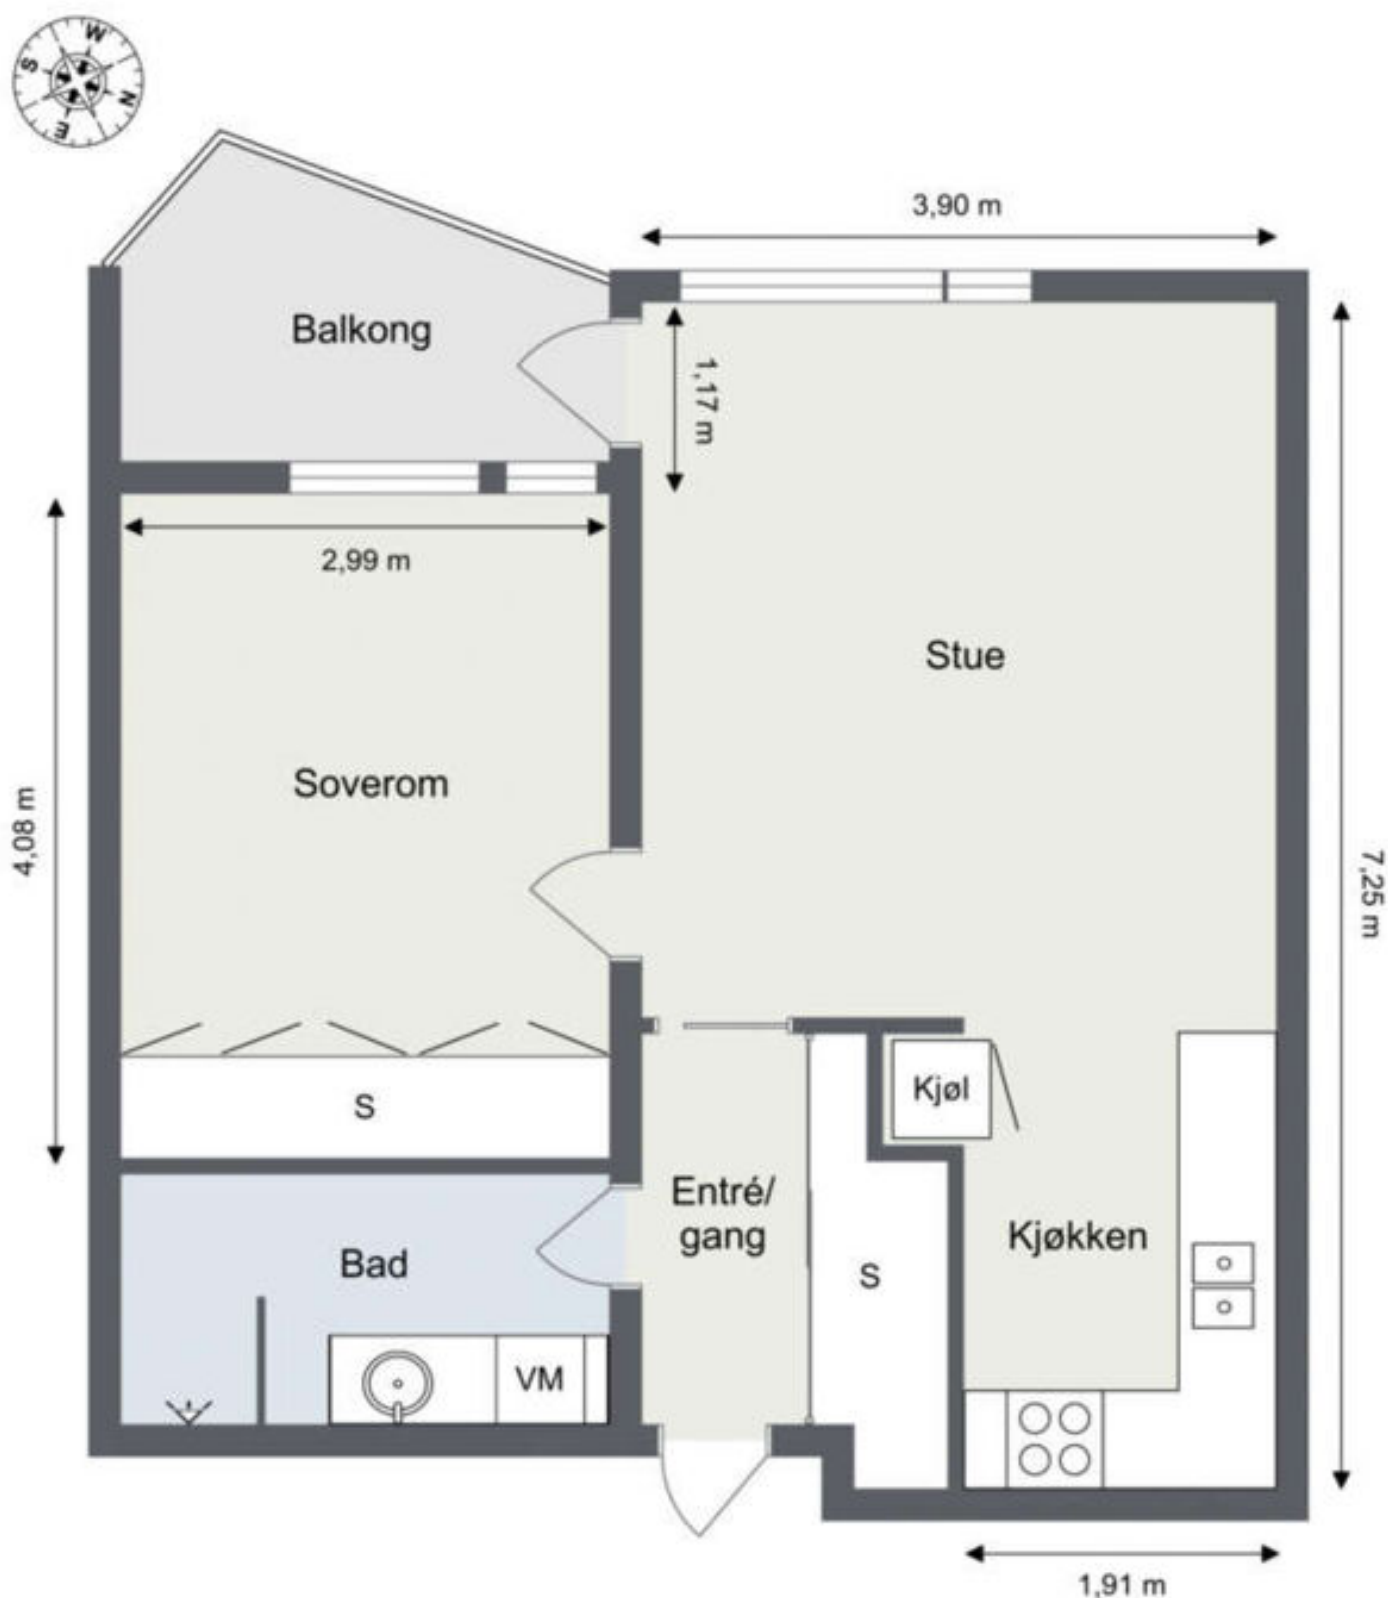
Pilestredet 75C

Vær oppmerksom på at dette er en illustrasjon av boligens planløsning med omtrentlige mål. Faktiske målinger på stedet kan avvike og målene er ikke juridisk bindende.
Utført av Makeløs AS.

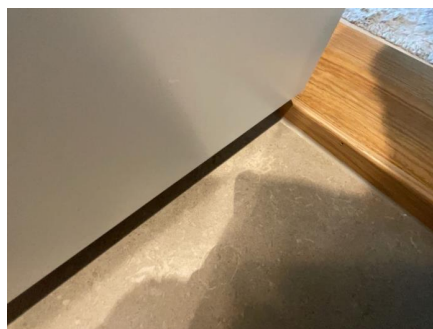
Luftespalte under dørrbladet.

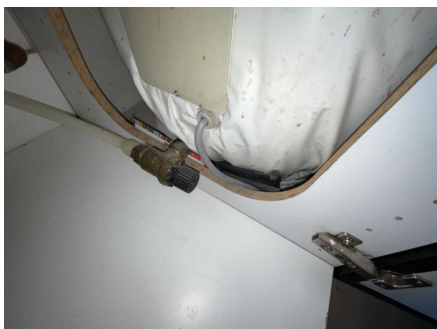
Bereder er plassert i underskap på kjøkken.
El-tilkobling var ikke synlig.
Det er ikke lekkasjestopper under bereder.

Vurdering av avvik:

- Det bør etableres tilfredsstillende avrenning eller lekkasjesikring ved varmtvannstank.
- Det er ikke behov for utbedringstiltak siden tanken fungerer i dag, men ut ifra alder kan skader plutselig oppstå på eldre tanker.
- Det bør etableres tilfredsstillende el-tilkobling etter gjeldende forskrift.

Kostnadsestimat: Ingen umiddelbar kostnad

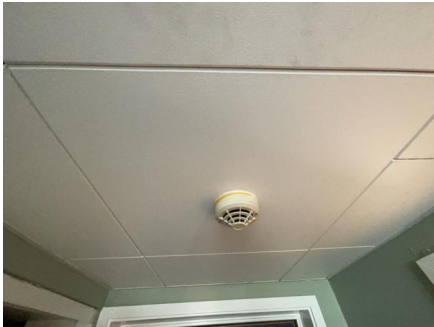
Brannvarsler

4. Er det skader på røykvarslere?

Nei
