# Sandakerveien 72C

0484 Oslo · Oslo kommune

# Beskrivelse av eiendommen

# Sammendrag av boligens tilstand

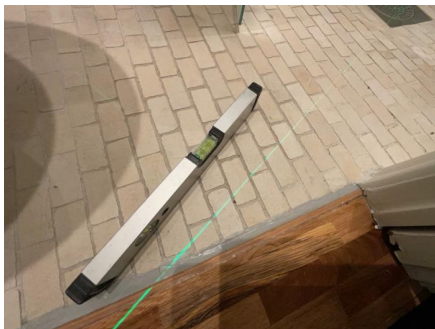
- Det er påvist at høydeforskjell fra topp slukrist til gulv/synlig topp membran ved dørterskel er mindre enn 25 mm.
- Det er avvik:

Fallforhold målt i retning sluk.

- Våtrommet fungerer med dette avviket.

Vær klar over avvikene.

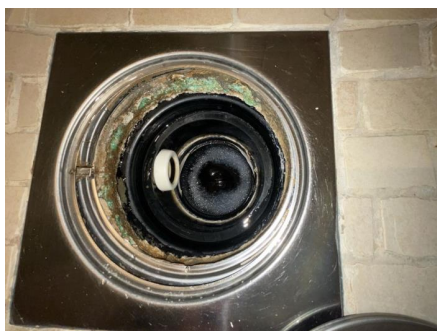
Sluk

- Mer enn halvparten av forventet brukstid er passert på membranløsningen.
- Det er avvik:

Ingen umiddelbare tiltak ansees som nødvendig men vær klar over avviket.

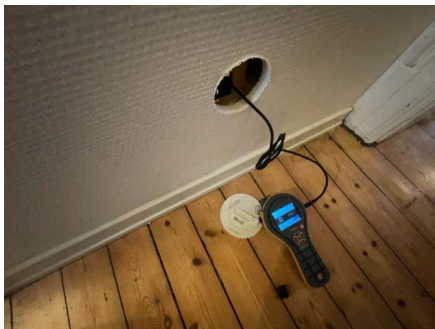
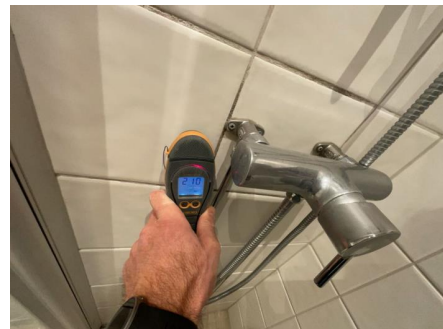
Protimeter fuktapparat gjorde utslag under dusjblandebatteriet og langs sokkelen i dusjhjørnet under dusjblandebatteriet.

Hulltaking og fuktsøk med Protimeter piggelektrode ga ingen unormale utslag. Fuktsøk med Protimeter fuktapparat.

Vær klar over avviket.

Det anbefales å monteres et tett dusjkabinett for å minimere vannsøl direkte på gulv og vegger ved dusjing.
