Sinsenterrassen 5

0574 Oslo · Oslo kommune

INNHOLD

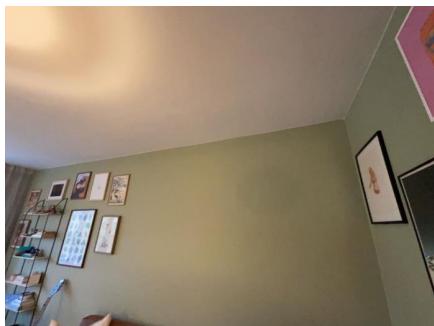
Originale tregulv med stedvise sår og merker.
Enkelte sprekkdannelse i mur.

Noe sprekkdannelse.

Ingen tiltak ansees som nødvendig men vær klar over avvikene/slitasje/elde.

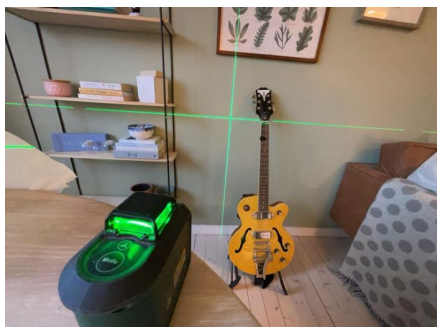
Størst avvik: 14 mm på 2m avstand

Størst avvik: 15 mm

- Målt høydeforskjell på mellom 10 - 20 mm innenfor en lengde på 2 meter. Tilstandsgrad 2 gis med bakgrunn i standardens krav til godkjente måleavvik.
- Målt høydeforskjell på over 15 mm gjennom hele rommet. Tilstandsgrad 2 gis med bakgrunn i standardens krav til godkjente måleavvik.

Skjevheter ble målt med elektronisk laservater på tilfeldig valgte steder i boligen.

Ingen umiddelbare tiltak ansees som nødvendig men vær klar over avvikene.

Kostnadsestimat: Ingen umiddelbar kostnad
