Skøyenåsveien 5C

0686 Oslo · Oslo kommune

Nøkkelinformasjon

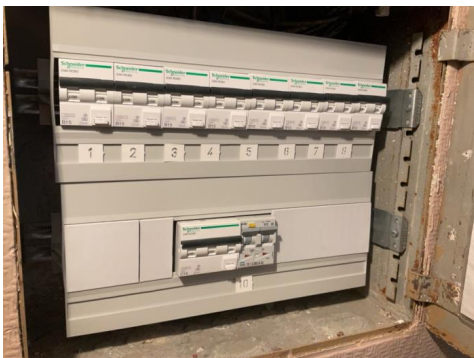
Sikringskaop

Anlegg vurdert ok med bakgrunn i utført el kontroll i 2021. Merk forøvrig at feil/avvik kan forekomme over tid og ikke alltid mulig å oppdage på enkel kontroll av anlegg, som utført av undertegnede.
