Sognsveien 131G

0855 Oslo · Oslo kommune

DETTE MÅ
DU VITE

Nøkkelinformasjon

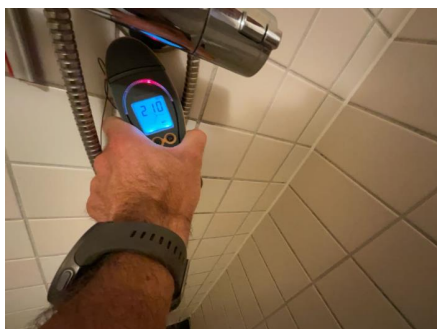
Protimeter fuktapparat gjorde utslag like under blandebatteriet i dusj, samme sted der veggflis har bom og sementfuge er sprukket.

Protimeter fuktapparat gjorde utslag her.

Det anbefales at en rørlegger kontrollerer blandebatteriet/tilkoblingen mht. evt. drypp/utetthet i dette området.
