Torshovgata 1B

0476 Oslo · Oslo kommune

Nøkkelinformasjon

Torshovgata 1B, 0476 OSLO, Etasje: 4

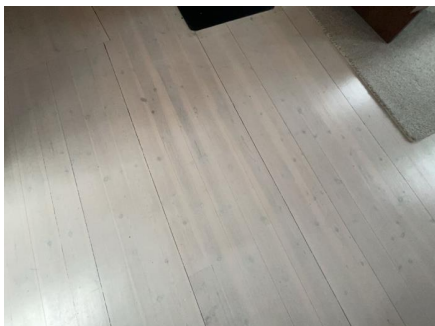
- Det er avvik:

Glipper og ujevnheter i parkettgulv.

Ingen umiddelbare tiltak ansees som nødvendig men vær klar over avvikene/slitasje/elde.

Kostnadsestimat: Ingen umiddelbar kostnad

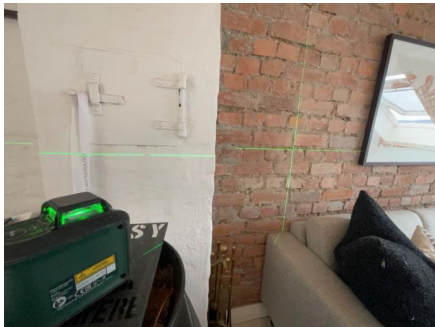
Lokalt avvik måles med laser (5 punkter) innenfor 2 m:

Størst avvik: 13 mm på 2m avstand

Totalt avvik målt med ett punkt ved hver vegg i rommet, samt et punkt midt på gulvet:
Størst avvik: 21 mm

- Målt høydeforskjell på mellom 10 - 20 mm innenfor en lengde på 2 meter. Tilstandsgrad 2 gis med bakgrunn i standardens krav til godkjente måleavvik.
- Målt høydeforskjell på over 15 mm gjennom hele rommet. Tilstandsgrad 2 gis med bakgrunn i standardens krav til godkjente måleavvik.

Skjevheter ble målt med elektronisk laservater på tilfeldig valgte steder i boligen.

Kostnadsestimat: Ingen umiddelbar kostnad

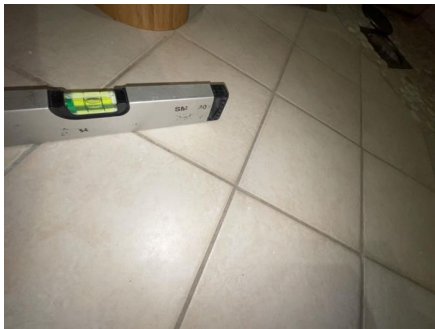
- Det er avvik:

Svakt motfall på gulvet i retning sluk i dusj.

Ingen tiltak ansees som nødvendig men vær klar over avviket. Våtrommet fungerer med avviket.

Kostnadsestimat: Ingen umiddelbar kostnad

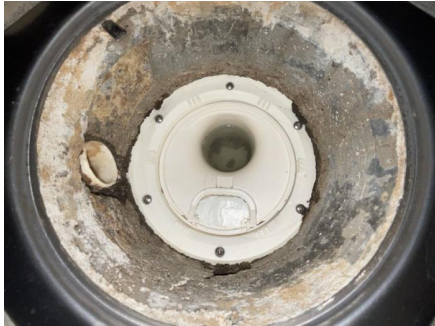
Sluk

- Mer enn halvparten av forventet brukstid er passert på membranløsningen.
- Det er avvik:

Ingen tiltak ansees som nødvendig. Vær klar over avviket.

Kostnadsestimat: Ingen umiddelbar kostnad

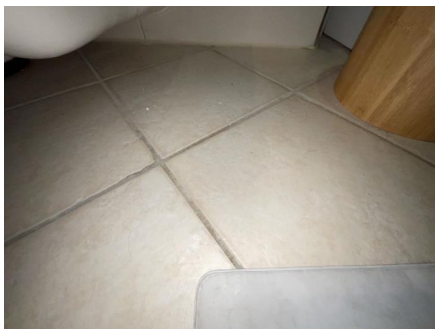
• Det er ikke påvist tilfredsstillende løsning for å synliggjøre lekkasje fra innebygget sisterner.

Det er ikke kjent for takstmann hvor evt. lekkasjevann fra toalettsisternen blir ledet i så tilfelle, vær klar over forholdet.

Ikke synlig dreusspalte under toalettet.

Kostnadsestimat: Ingen umiddelbar kostnad

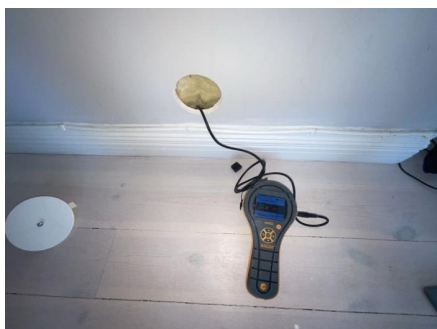
Hulltaking er foretatt nederst på vegg i stue mot baderommet, uten å påvise unormale forhold der.

Hulltaking og fuktsøk med Protimeter piggelektrode ga ingen unormale utslag.
