# Trondheimsveien 163

0570 Oslo · Oslo kommune

# Tilstandsrapport

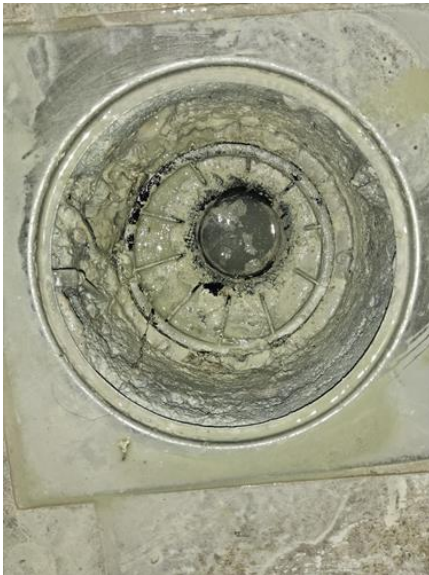
Membran, tettesjikt og overgang til sluk. | Tettesjiktet har en alder som tilsier at restlevetiden er usikker. Rommets lekkasjesikkerhet kan derfor ikke verifiseres, eventuelt bør nytt tettesjikt etableres.

Membran, tettesjikt og overgang til sluk. - [Sluk dusj]
