Wilhelm Færdens vei 1C

0361 Oslo · Oslo kommune

TILSTANDSRAPPORT

Tilstandsrapport er avholdt av Kenneth Mortensen, datert 04.09.2024.

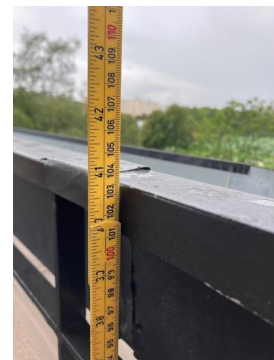
INNVENDIG

TG 2 Overflater

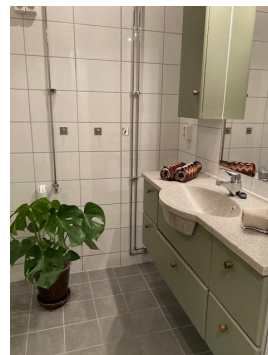
4. ETASJE > BAD

TG 2 Overflater vegger og himling

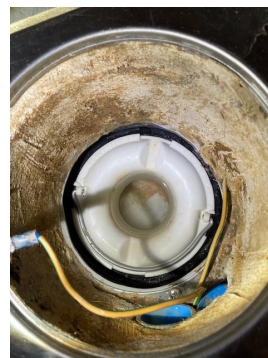
4. ETASJE > BAD

TG 1 Sanitæretstyr og innredning

Normalt vanskelig å etablere bedre løsning i slike leiligheter. Rommet fungerer med avviket.

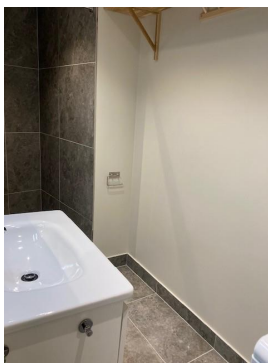
4. ETASJE > BAD

! TG 2 Overflater vegger og himling

Vanskelig å utbedre helt i henhold til forskrift. Stikkontakt kan flyttes. Ellers anbefales det ikke noe tiltak.

Kostnadsestimat: Ingen umiddelbar kostnad

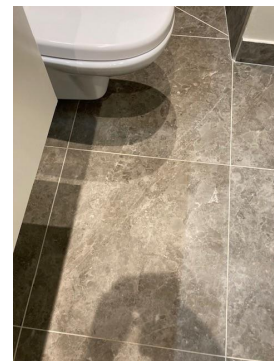
Bom betyr at det er hulrom under flisene. Det gjør at flisene er mer sårbar for oppsprekking. De bør derfor ikke utsettes for brå og harde belastninger.

Bom gjelder disse to flisene.

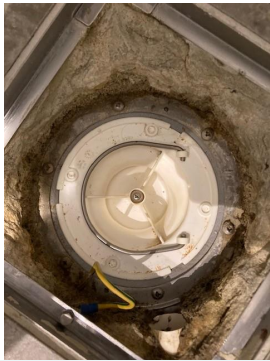
4. ETASJE > BAD

TG 1 Sanitærutstyr og innredning

Normalt vanskelig å etablere bedre løsning i slike leiligheter. Rommet fungerer med avviket.

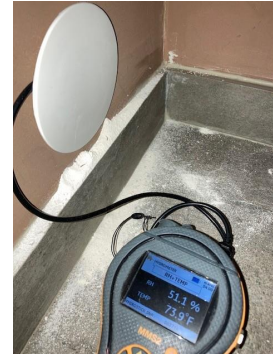
Det er foretatt hulltaking og fuktmåling i vegg inn mot dusjsonen fra tilstøtende rom. Målingen viste ingen unormale verdier.

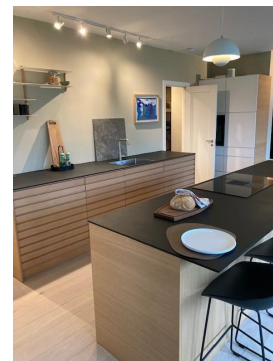
4. ETASJE > STUE/KJØKKEN

TG 2 Avtrekk

Vanskelig å etablere bedre løsning i slike leiligheter. Rommet fungerer med avviket.

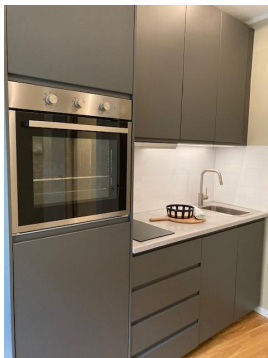
4. ETASJE > STUE/KJØKKEN

! TG 2 Avtrekk

Vanskelig å etablere bedre løsning i slike leiligheter. Rommet fungerer med avviket.

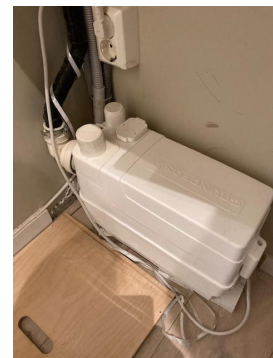
Avløpspumpe fra kjøkken.

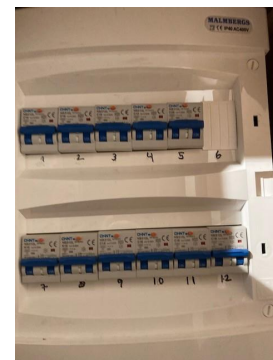
Elektrisk anlegg virker generelt å være i bra stand. Kurs nr. 3 står ikke oppført i kursfortegnelse i sikringsskap i hoveddel.

Sikringsskap hoveddel.

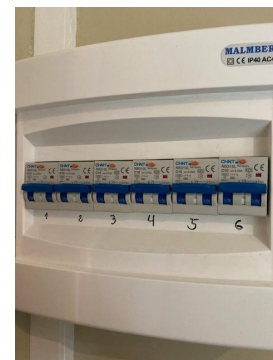
Sikringsskap tilleggsdel.
