Hellerudveien 74E

0672 Oslo · Oslo kommune

Nøkkelinformasjon

Beskrivelse av eiendommen

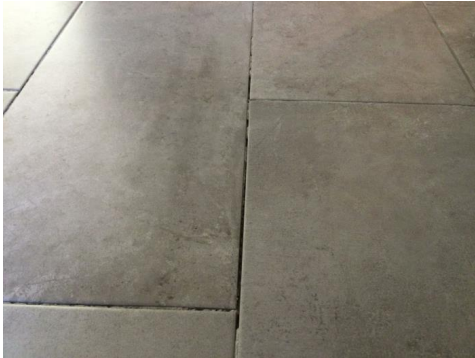
! TG 1 Etasjeskille/gulv mot grunn

Etasjeskiller er av stålprofiler.

Gulvet er av betong. Veggene har plater. Hulltaking er ikke foretatt da det ikke er fysisk mulig pga tilliggende konstruksjoner. På veggene lang gulvet er det 30 cm høye steinheller. Boring så høyt på veggene er ikke hensiktsmessig mtp søk etter fukt i bunnsvillen. Det er utført fuktsøk med Protimeter MMS2 fuktindikator. Det er ikke avdekket unormale verdier.

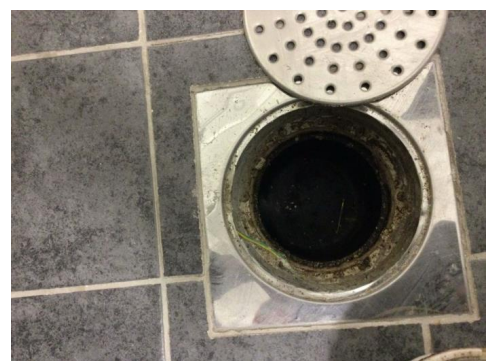
KJELLER > VASKEROM

! TG 1 Sluk, membran og tettesjikt

Det er plastsluk med klemring og banemembran med dokumentert utførelse.

Det er hylleløsning som innredning med utslagsvask i rustfritt stål. Rommet har opplegg for vaskemaskin.

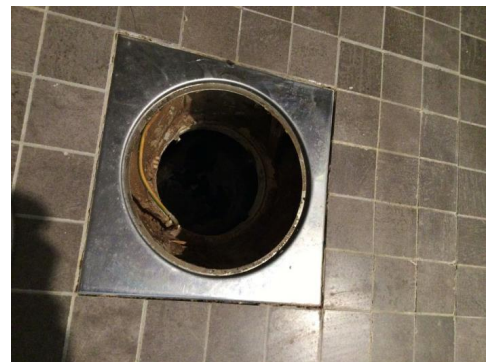
2 ETASJE > BAD

! TG 1 Sluk, membran og tettesjikt

Det er plastsluk med klemring og banemembran med dokumentert utførelse
