EIE eiendomsmegling

Trygve Strømbergs vei 3b, 1263 OSLO

Tomannsbolig

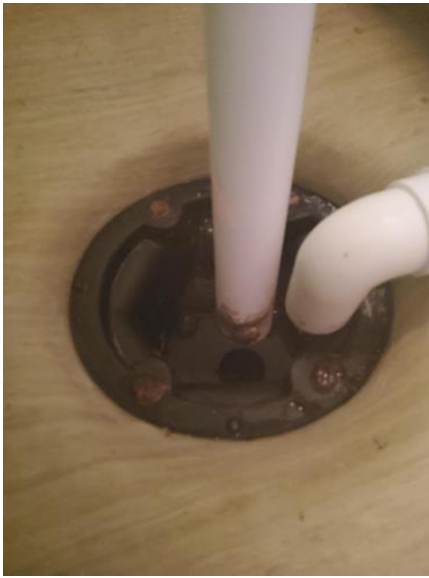
Tettesjiktet har en alder som tilsier at restlevetiden er usikker. Rommets lekkasjesikkerhet kan derfor ikke verifiseres, eventuelt bør nytt tettesjikt etableres.

Selv om det er gjort oppgraderinger på våtrommet, er sluket ikke skiftet. Erfaringsmessig medfører dette økt fare for lekkasje rundt sluket.

Membran, tettesjikt og overgang til sluk. - [Sluk vaskerom]

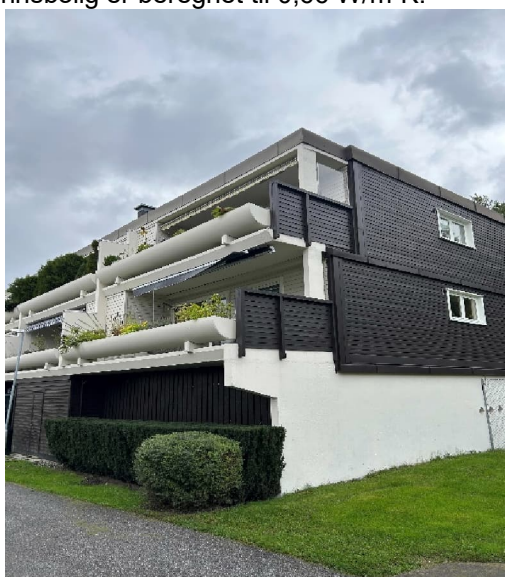
Figur 2 – Yttervegger ved terrasseblokker

U-verdi til gavlvegger er beregnet til 0,21 W/m²K.

U-verdi til yttervegg ved tomannsbolig er beregnet til 0,66 W/m²K.

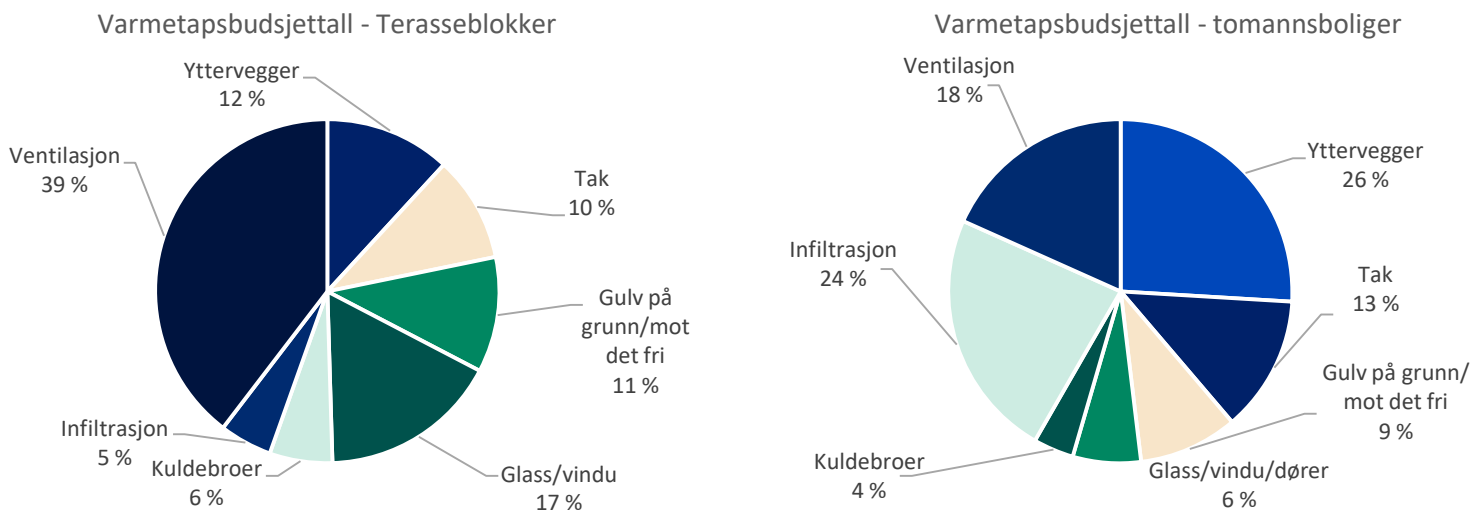
Figur 4 - Viser fordelingen av varmetap fra de ulike bygningsdeler

Simuleringen i SIMIEN viser hvordan varmetap i blokkene prosentvis fordeles mellom de ulike konstruksjonsdelene ved Figur 4 :

Kakediagrammene viser hvordan varmetapet fordeler seg. Blokkene har sitt største varmetap gjennom ventilasjonen, noe som er vanlig for bygg uten varmegjenvinning av ventilasjonen. Det understrekes at beboere i perioder kan ha stengt av tilluftsventiler i fasaden og redusert avtrekket fra bad og f.eks. kjøkken, slik at det reelle varmetapet kan avvike fra det teoretiske. Utover dette er vinduer det største lekkasjepunktet. Varmetap ved infiltrasjon er basert på bygningens lekkasjetall, altså hvor tett bygningen er. Boligblokker fra 1960-70 tallet har et lekkasjetall (luftutskiftninger per time) på 7. Dagens lekkasjetall er fastsatt til en 6 for terrasseblokkene og en 7 til tomannsboligene. Nye boliger har i dag et lekkasjetall på 1,5 eller lavere.

For tomannsboligene er det største varmetapet fra ytterveggene. Dette tilsvarer at isolasjonen er ikke det den var lenger og den må utskiftes. Utover det er det infiltrasjonen som står for det største varmetapet. Dette er et resultat av dårlig isolasjon og utgatte materialer generelt. Det tredje største tapet kommer fra ventilasjonen.
