Austra Kallestadvika 36

5382 Skogsvåg · Øygarden kommune

Dette må du vite	7
Ditt nye hjem?	16
Informasjon & dokumenter	124
Kort om oss	171

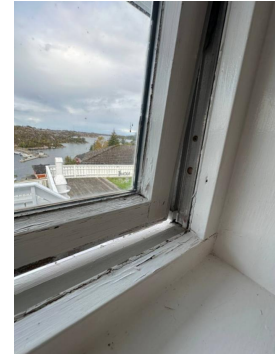
- Det er påvist at enkelte vinduer er vanskelig å åpne/lukke.
- Det er påvist vinduer med fukt/råteskader.
- Karmene i vinduer er slitte og det er sprekker i trevirket.
- Det er påvist andre avvik:

Tre vinduer har råteskader. Vinduer fra byggeår er inne i intervall for sin normale levetid. Normal tid før utskifting av trevindu er 20 - 60 år.

Malingsslitt vindu

- Det må foretas lokal utbedring.
- Det må påregnes noe vedlikehold og at enkelte vinduer må skiftes ut.
- Vinduer med råteskader må erstattes med nye.
- Vinduer må justeres.

Kostnadsestimat: 50 000 - 100 000

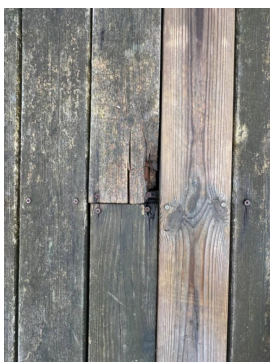
- Det er påvist fukt-/råteskader i konstruksjonen.
- Det er påvist fukt-/råteskader i konstruksjonen.
- Rekkverket er for lavt i forhold til dagens krav til rekkverkshøyder.

Råte i enkelte terrassebord

- Råteskadede konstruksjoner må skiftes ut.

Råteskadete terrassebord må skiftes. Terrassegulv og rekkverk trenger ny overflatebehandling.

Kostnadsestimat: 10 000 - 50 000

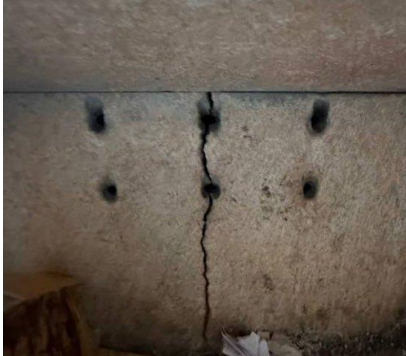
- Ildfast plate mangler på gulvet under sotluke/feieluke på pipe.
- Det er påvist sprekker i ildfast stein inne i ovnen.

Sprekk i stein i brennkammeret.

Kostnadsestimat: Under 10 000

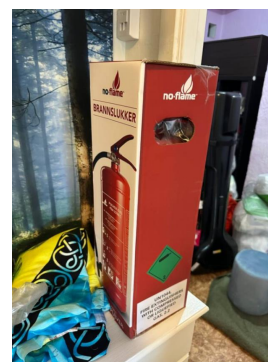
Boligen er utstyrt med to helt nye pulverapparat på 6 kg. fordelt på en i hver boenhet. Det er to røykvarslere i hovedbolig, og en i utleiedel.

Nytt brannslukningsapparat

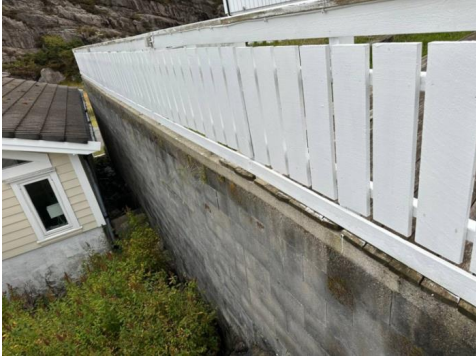
På en av murene i forskalingsblokk ble det registrert utbuling på midten, samt kalkutslag. Vertikal sprekk i midten av det utbulte området. Ellers generelt ufagmessig utførelse av betongmuren. Stedvise skjevheter i den andre muren i forskalingsblokk.

Mur med stedvise skjevheter.
