Nygårdsvegen 41

5350 Brattholmen • Øygarden kommune

TILSTANDSRAPPORT

Takstmann: Einar Johnsen Takstdato: 10.09.24 09:29

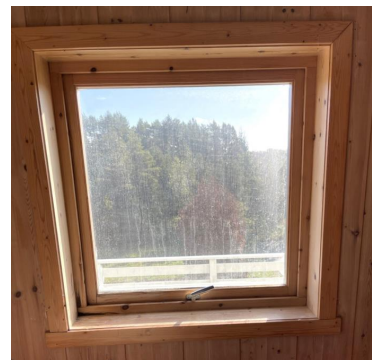
- Det er påvist at enkelte vinduer er vanskelig å åpne/lukke.
- Det er påvist noen glassruter som er punktert eller sprukne.
- Det er påvist vinduer med fukt/råteskader.

Noen av vinduene har råteskader. Et vindu i underetasje har punktert glass. Noen vinduer går tregt. De eldste vinduene er inne i intervall for sin normale levetid. Normal tid før utskifting av trevindu er 20 - 60 år.

Vindu i underetasje med punktert glass.

- Vinduer med punkterte/sprukne glass må påregnes skiftes ut, enten hele vinduet eller kun selve glassene.
- Vinduer med råteskader må erstattes med nye.
- Vinduer må justeres.
- Det må påregnes noe vedlikehold og at enkelte vinduer må skiftes ut.

Kostnadsestimat: 10 000 - 50 000

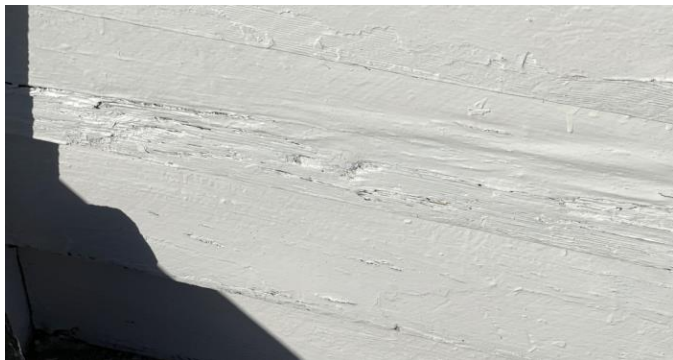
Råte i treverk

Råteskadet treverk må skiftes.

Kostnadsestimat: Under 10 000

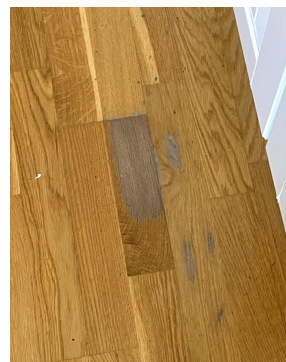
Stedvise flekker på parkettgulv på stue. Rift i papir i tak på et soverom i 1. etasje. Stedvis malingslitasje. Utidsmessige tepper. Stedvis ufagmessig sparkling i tak. Ellers normal bruksslitasje ut fra alder.

Flekker/misfarge på parkettgulv på stue

Noen vegger trenger et nytt malingsstrøk. Flekkene på parkettgulv på stue kan om ønskelig slipes ned og lakkes. Modernisering må ellers påregnes.

Kostnadsestimat: 10 000 - 50 000

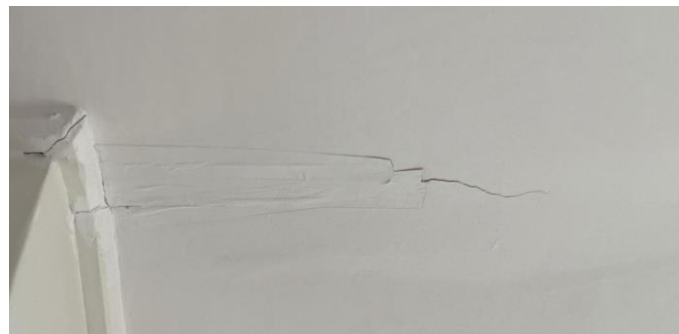
Ufagmessig sparkling i tak

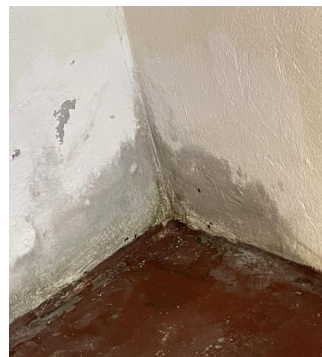
- Det er påvist indikasjoner på noe fuktgjennomtrenging i kjellergulv.
- Det er påvist indikasjoner på noe fuktgjennomtrenging inn i kjellermur.

I bod som delvis ligger under trapp ble det registrert fuktmerker på gulv, samt fuktmerker og saltutslag på vegg. I en annen bod ble det også registrert saltutslag på vegg med malingsavskalling.

Symptomene indikerer at det er fukttransport i grunnmur som igjen skyldes aldrende/sviktende drenering.

Fukt på gulv/vegg i hjørnet på bod som delvis går under trapp.

- Andre tiltak:
- Det påviste fuktnivå gir grunn til å overvåke konstruksjonen jevnlig for å se utvikling over tid, og eventuelt foreta tiltak for å unngå fuktskader.

Kostnadsestimat: Ingen umiddelbar kostnad

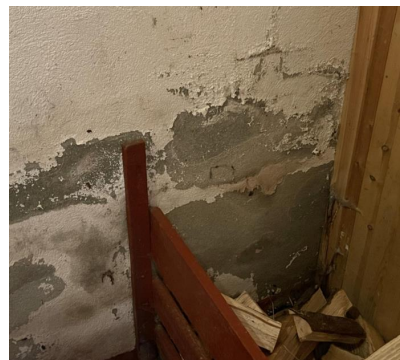
Saltutslag/malingsavskalling i en annen bod.

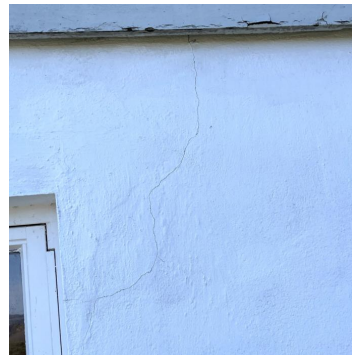
- Det er registrert skråriss som er symptom på setninger.

Skråriss på nordvegg. Dette er en indikasjon på at det en gang i husets levetid har vært en mindre setning i området.

Skråriss på nordvegg

- Det er ikke behov for utbedringstiltak.

Kostnadsestimat: Ingen umiddelbar kostnad

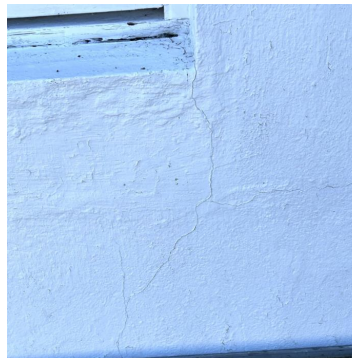
Skråriss på nordvegg
