# Søra Skorpeneset 9

5350 Brattholmen • Øygarden kommune

Søra Skorpeneset 9, 5350 Brattholmen

Gnr. 43 Bnr. 94 i Øygarden kommune

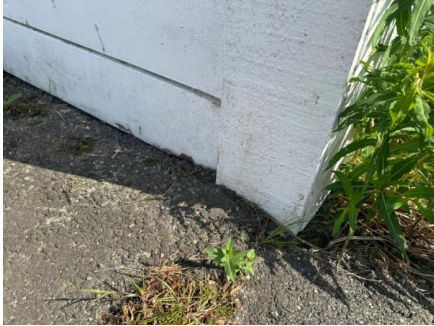
Kledning og listverk uten avstand mot grunn.

Kledning må utbedres mot terreng/asfalt/betongtrapp.

Lokal utbedring av skadet treverk er påregnelig.

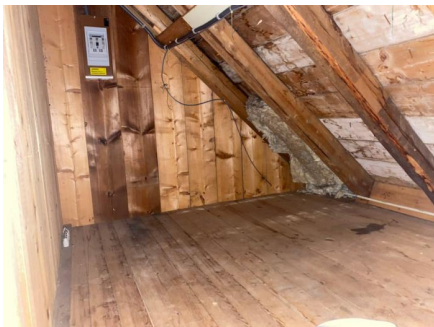
- Det er påvist fuktskjolder/skader i takkonstruksjonen.

Eldre kondensmerker i undertaket er registrert. De ble ikke registrert unormale fuktverdier under befarings.

Kneloft: Synlig kondensmerker og manglende luting fra raftekasse.

- Det må gjøres nærmere undersøkelser.

Jevnlig kontroll av konstruksjonen er påregnelig grunnet alder og manglende lufting av konstruksjonen.

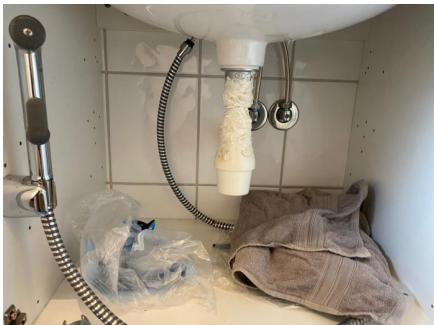
- Det er påvist drypplekkasje fra servantavløp.

- Det må gjøres tiltak for å lukke avviket.

Kostnadsestimat: Under 10 000

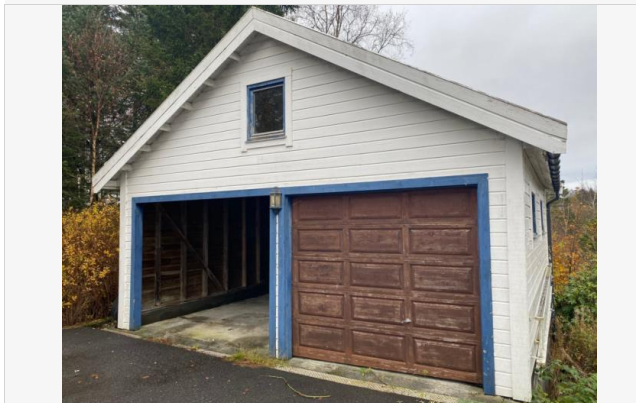
## Garasje

Garasje med vedlikeholdsbehov og behov for oppgradering.
