Telavågvegen 558

5380 Tælavåg · Øygarden kommune

Tilstandsrapport

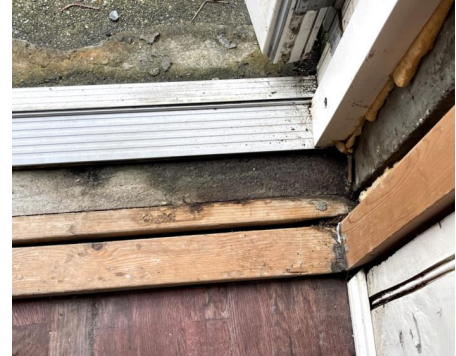
Kjellerdør er skjevt montert og det lekker vann inn på kjellerstue ved nedbør.

Fuktinnslag via kjellerdør

Kjellerdør må justeres eller evt. skiftes.

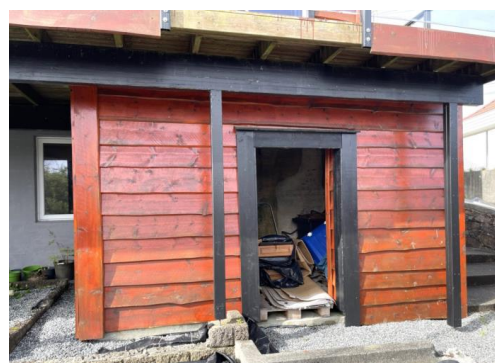
Fuktig miljø i skuret etter lekkasje fra altan.

Åpent skur (tidligere brønn)

Fuktinnstig bør utbedres om mulig.

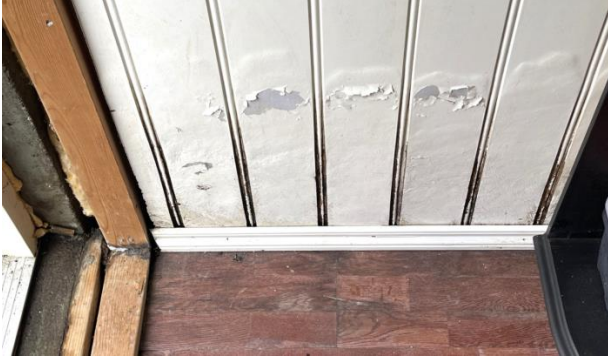
I kjellerstue like innenfor kjellerdør ble det registrert fukt på veggplate på to vegger ved siden av dør. Det ble foretatt fuktsøk med indikator der symptomene var mest påfallende og det ble registrert avvik. Fuktskaden skyldes tidvis fukt/vanninntrengning gjennom kjellerdør. Det kunne kjennes lukt av muggsopp i området uten å kunne registrere det visuelt. Laminatgulvet like innenfor kjellerdør er også fuktskadet. Ellers ble det påvist stedvis bruksslitasje på parkettgulv og særlig på stue. Setningsprekk på skillevegg i underetasje.

Fuktskadet veggplate ved kjellerdør

Først må fuktinnstig ved kjellerdør stanses (se ytterdører). Så må fuktskadete veggplater fjernes og skadeomfang kartlegges. All fuktskadet treverk må skiftes ut. Fuktskadet laminatgulv må fjernes. Evt. muggsopp må vaskes bort med egnet soppdrepende middel. Når alt har tørket opp, må det monteres nye veggplater og evt. nytt stenderverk hvis det er skadet. Det bør holdes et øye med setningsprekk på skillevegg i underetasje for å være sikker på at ikke noe utvikler seg.

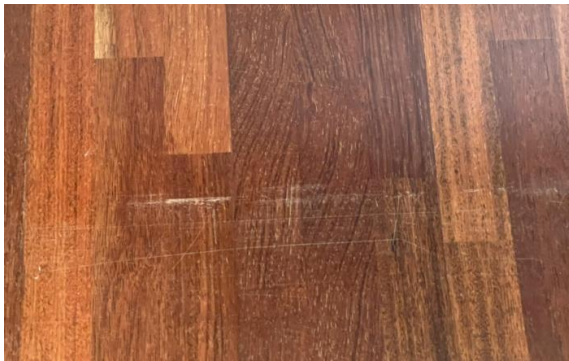
Bruksslitasje på parkettgulv

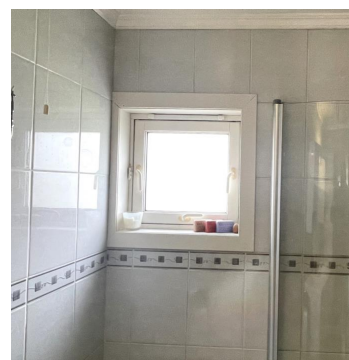
- Det er vindu/dør med ikke fuktbestandige materialer i våtsonen (ved vask, dusj, badekar, osv.), løsningen eller byggematerialet er uegnet
- Vindu ligger innenfor våtsonen for dusjhjørnet.

- Uegnede materialer må fuktbeskyttes/utskiftes.

Vindu og listverk må jevnlig overflatebehandles med fuktbestandig maling.

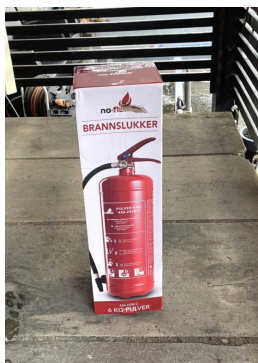
Helt nytt pulverapparat

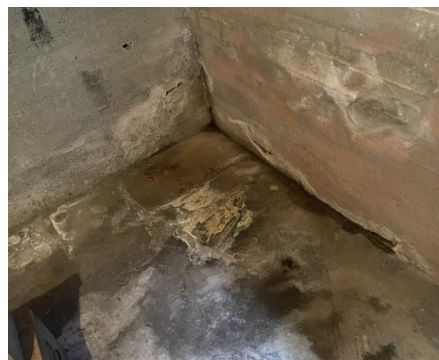
I vaskekjeller ble det registrert mye saltutslag på innsiden av grunnmur. Det ble på samme rom også registrert fukt på gulv i hjørnet mot syd-vest.

Saltutslag på innsiden av grunnmur og fukt på gulv indikerer aldrende /sviktende drenering.

Saltutslag på vegg og fukt på gulv i hjørne mot syd-vest vaskekjeller

De registrerte symptomene er en indikasjon på at det er tidvis fukttransport i grunnmur. Det skyldes igjen aldrende/sviktende drenering, samt manglende fuktsikring av grunnmur. Alt treverk som er oppført på innsiden av grunnmur må fjernes. Det må ikke innredes noe i disse nevnte rommene før det er utført masseutskiftning på utsiden.

Dersom man har tenkt å innrede underetasje må det utføres masseutskiftning rundt grunnmur.

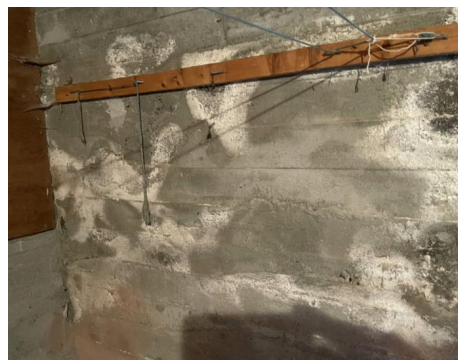
- Det mangler, eller på grunn av alder er det sannsynlig at det mangler, utvendig fuktsikring av grunnmuren ved kjeller/underetasje.

Saltutslag på innsiden av grunnmur i vaskekjeller
