Tjødnavegen 51B

5354 Straume · Øygarden kommune

TILSTANDSRAPPORT

Takstmann: Einar Johnsen Takstdato: 18.06.24

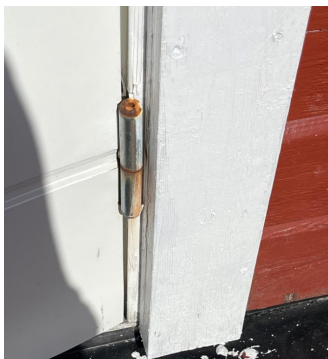
Rust på en hengsel på hovedytterdør. Døren er ellers inne i intervall for sin normale levetid. Normal tid før utskifting av tredører og aluminiumsdører er 20 - 40 år.

Rust på hengsel på hovedytterdør.

Hengslene på døren må i første omgang rustbehandles og smøres. Eier opplyser for øvrig at sameiet bekoster nye dører ved behov, men at eier selv må bekoste arbeidet.

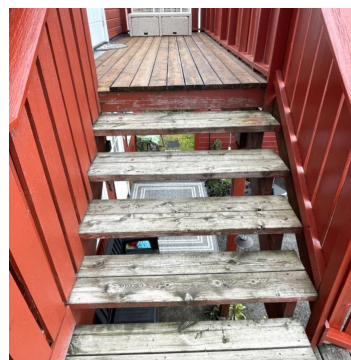
Den øvre del av trappen som tilhører den takserte seksjon.

Avviket med for store åpninger mellom trinn kan utbedres ved å montere trappenese under hvert trinn. Trinn bør ellers overflatebehandles.

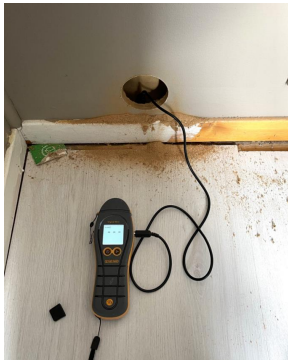
Hulltaking er foretatt uten å påvise unormale forhold. Hulltaking ble foretatt bak kjøleskap på kjøkken som ligger bak våtsonen for vaskemaskin. Fuktkvotemåling (vekt%) i konstruksjonen ble målt til 0. Våtsonen for dusj grenser dels mot yttervegg og dels mot en dobbelvegg med kjøkkeninnredning på baksiden.

Hullboring bak kjøleskap på kjøkken

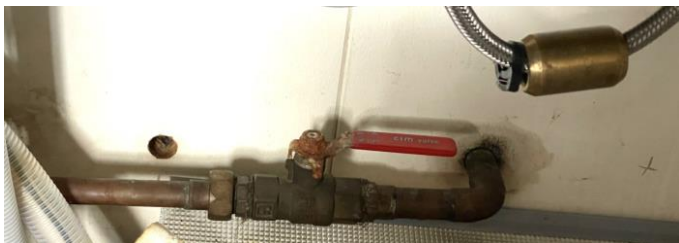
Forventet levetid for kobbervannrør er 25-50 år. Det er rust på stengeventil under kjøkkenvask

Kobberrør med rust på stengeventil under kjøkkenvask

Stengeventil bør skiftes.

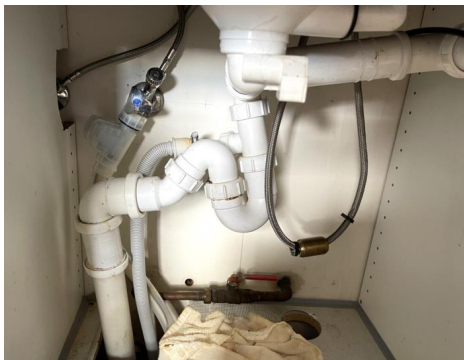
- Det er ikke behov for utbedringstiltak siden anlegget fungerer i dag, men ut ifra alder kan skader plutselig oppstå på eldre anlegg.

Avløpsrør under kjøkkenvask
