Grønebakkane 14

5363 Ågotnes · Øygarden kommune

DETTE MÅ
DU VITE

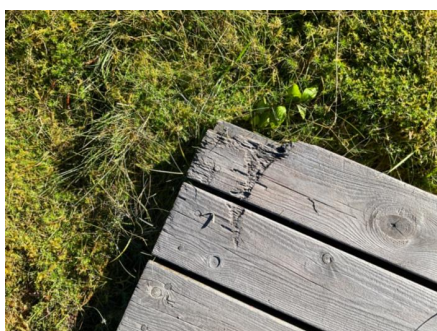
- !** **Utvendig > Dører** [Gå til side](#)
Det er avvik:
Balkongdør er vanskelig å lukke.
-
- !** **Utvendig > Balkonger, terrasser og rom under balkonger** [Gå til side](#)
Det er værslitt/oppsprukket trevirke/trepaneler.
Det er registrert noe råte på enkelte terrassebord.
-

- Påviste skader må utbedres.

Det må byttes terrassebord med tiden.

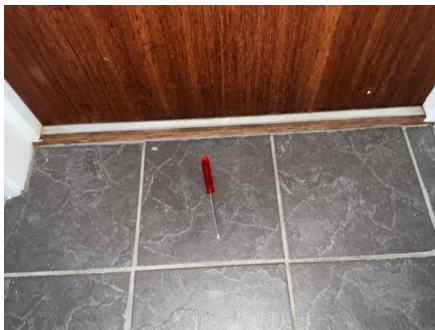
TG 2 Overflater

- !** **Innvendig > Overflater** [Gå til side](#)
Det er avvik:
Det er registrert hakk og merker i overflater. Det er og registrert bom i fliser ved inngangsdør. Skrujern indikerer hvor bom er.
-

• Tiltak:

Det må tiltak til for å lukke avvik.

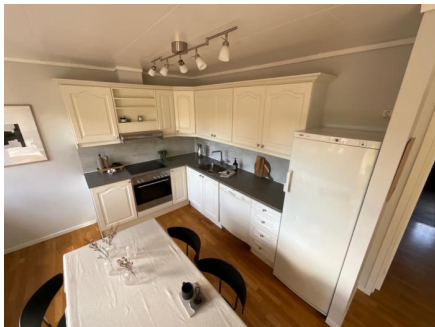
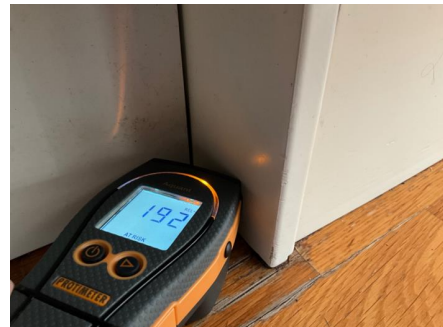
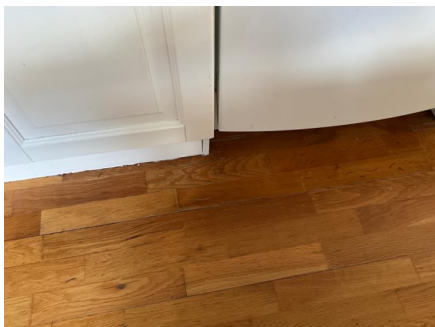
Kjøkken: Det er ved bruk av fuktindikator rundt utsatte hvitevarer påvist indikasjoner på fuktighet. Det kan se ut som det har lagt vann på gulv foran vaskemaskin. Obs her må det byttes gulv og gjøre nærmere undersøkelser.

Det er foretatt kontroll med fuktindikator og det ble registrert fuktverdier på gulv på befaringsdagen.

- Det er ved bruk av fuktindikator rundt utsatte hvitevarer påvist indikasjoner på fuktighet.

Konsekvens/tiltak

- Påviste skader må utbedres.
- Det må gjennomføres ytterligere undersøkelser.
