Øvre Strandgate 78

4005 Stavanger · Stavanger kommune

Tilstandsrapport

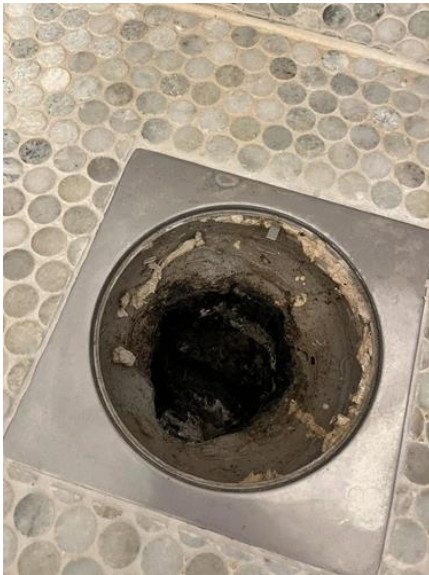
Våtrom - [Sluk på bad]

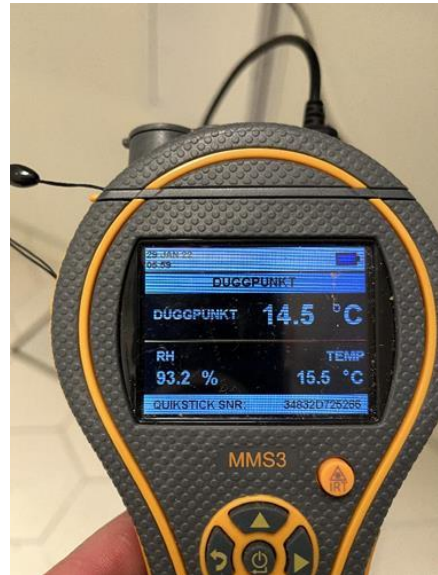
**TG 3** Konstruksjoner (tilfarergulv, himling og vegger). Etasjen har vegger under bakkenivå som er utlektet fra grunnmuren. Erfaringsmessig betraktes slike konstruksjoner som risikokonstruksjoner med hensyn til fukt- og kondensproblematikk.

Det er foretatt hulltaking og utført fuktmåling med egnet instrument (Protimeter MMS), i utlektet kjellervegg. Det ble registrert forhøyede fuktverdier. Målingene viser: 93 % RH, temperatur 16 grader C og duggpunkt 15 grader C. Årsak relateres til svekket drenering. Konsekvens er risiko for fuktskader i konstruksjonen. Oppfølging med jevnlig ettersyn/kontroll anbefales slik at eventuelle utbedringstiltak kan iverksettes ved behov. Prisanslag er estimert for kostnader knyttet til ytterligere undersøkelser og kartlegging av eventuelle tiltak. Sjablongmessig prisanslag: kr 0 - 10 000

Rom under terreng (kjeller, underetasje, sokkeletasje) -
[Fuktmåling i vegg under terreng]
