# Mellomgata 17

4013 Stavanger · Stavanger kommune

Oppsummering av avvik med tilstandsgrad 2 (TG2) og tilstandsgrad 3 (TG3) fra vedlagt tilstandsrapport:

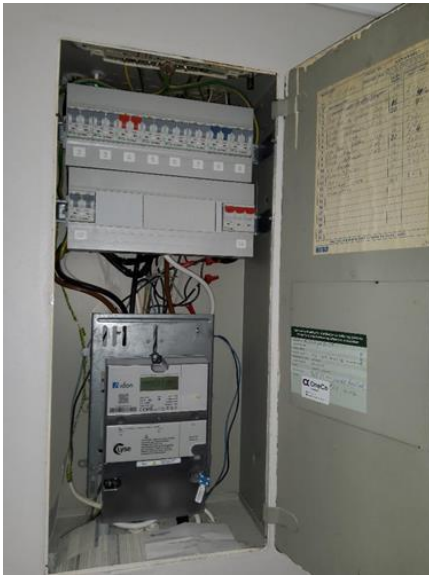
Elektrisk anlegg - [Sikringskapet i hoveddelen ]

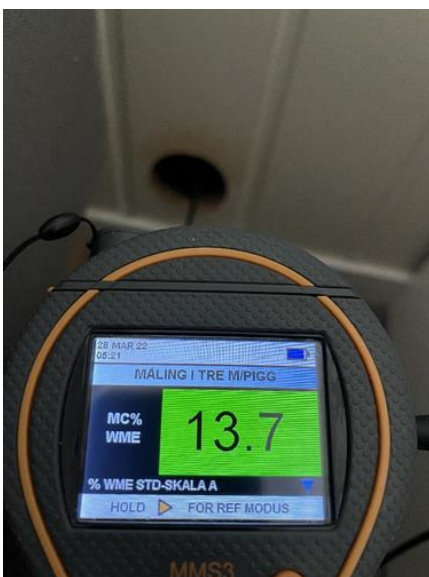
Konstruksjoner (tilfarergulv, himling og vegger). -  
[Fuktmåling i kjellervegg]

<b>TG 2</b>	Konstruksjoner (tilfarergulv, himling og vegger).	Etasjen har vegger under bakkenivå som er utlektet fra grunnmuren. Erfaringsmessig betraktes slike konstruksjoner som risikokonstruksjoner med hensyn til fukt- og kondensproblematikk. TG 2 settes for å belyse risiko med hensyn til alder på drenering. Utforede trevegger har en oppbygning med plast/dampspærre. Dette avviker fra dagens anbefalte oppbygning med hensyn til fuktproblematikk.  Det er foretatt hulltaking og utført fuktmåling med pigg i treverk med Protimeter MMS, i utlektet kjellervegg på soverom. Det ble ikke registrert forhøyede verdier eller andre avvik. Målingene viser vektprosent på 14. Målingen gir kun et øyeblikksbilde av forholdene og kan endre seg med årstider, fukt- og temperaturforhold.
	Innerdører	Dørbladet til badet har kontakt med dørkarm, noe som fører til begrenset åpne/lukke funksjon. Utbedring innebærer justering av dørblad/karm.
