Valbeinet 13

9017 Tromsø · Tromsø kommune

Tilstandsrapport

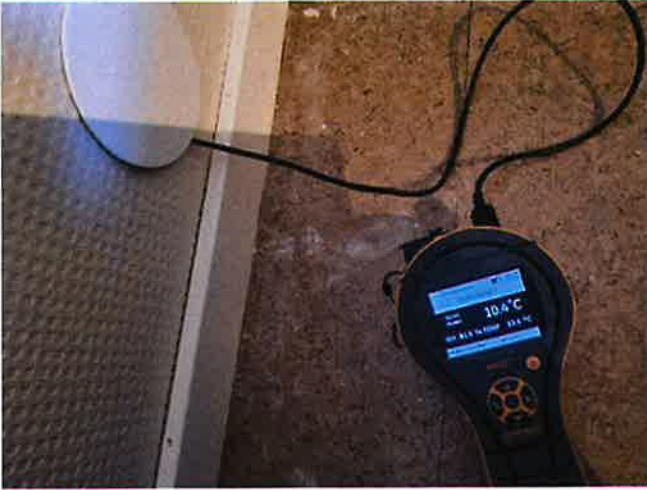
Det er foretatt hulltaking og utført fuktmåling med egnet instrument (Protimeter MMS), i utlektet kjellevegg. Det ble registrert forhøyede fuktverdier. Målingen gir kun et øyeblikksbilde av forholdene og kan endre seg med årstider, fukt- og temperaturforhold. Målingene viser følgende: RH 81,5 %, temperatur 13,5 grader C og duggpunkt 10,4 grader C. Dette kan indikere utettheter/funksjonssvikt. Årsak må avklares og videre fukttilførsel må stoppes.

*Konstruksjoner (tilfarergulv, himling og vegger). -
[Hulltaking/fuktmåling rom under terreng]*

Etasjen har vegger under bakkenivå som er utlektet fra grunnmuren. Konstruksjonen er lukket, og det er ikke kjent hvordan oppbyggingen er utført. Dette sammen med dreneringens alder tilsier risiko for fuktskader i konstruksjonen. Det er ikke observert skader eller symptomer på skader, men skader kan ikke utelukkes. Oppfølging med jevnlig ettersyn anbefales slik at tiltak kan iverksettes ved behov. TG2 er valgt for å belyse skaderisiko/behov for tiltak.

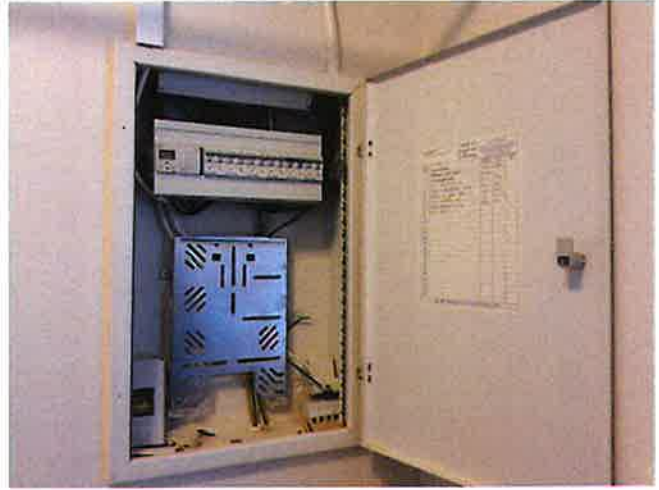
Elektrisk anlegg - [Sikringskap underetasje]

Med bakgrunn i de registrerte avvik bør det gjennomføres en utvidet el-kontroll av en kvalifisert elektrofaglig person.

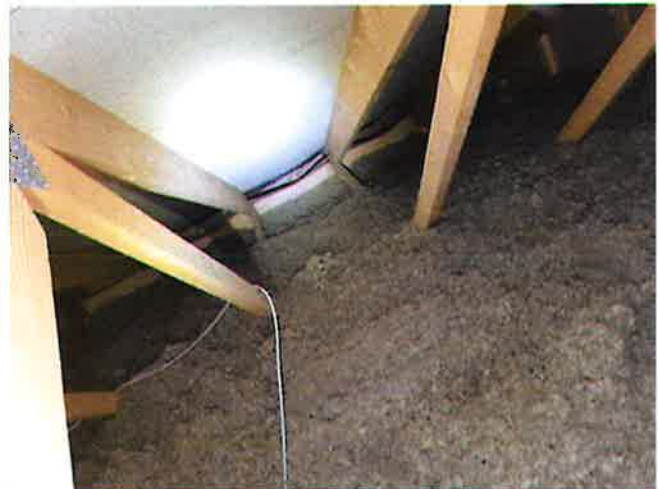
Fuktmerker observert ca. over kjøkken. Tiltak for å stoppe fukt/lekkasjer må påregnes. Risiko for skader i konstruksjonen. Ytterligere undersøkelser anbefales slik at tiltak kan iverksettes dersom behov.

*Konstruksjonsoppbygging - [Fuktmerker taktro registrert
ca. over kjøkken, kaldloft]*

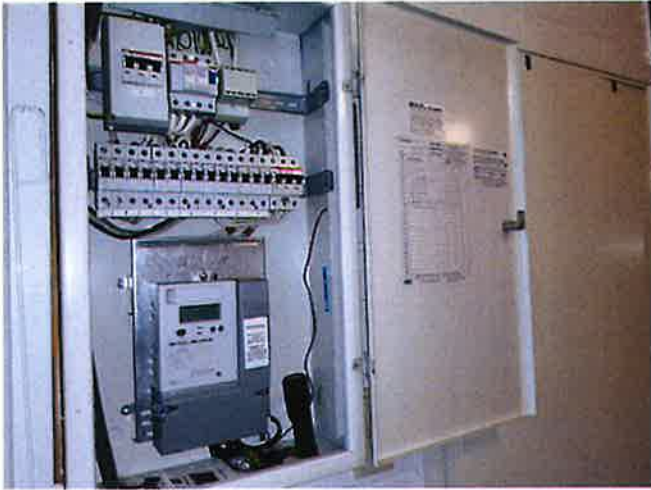
Elektrisk anlegg - [Sikringsskap 1.etg]
