Karibakken 32

2053 Jessheim • Ullensaker kommune

Karibakken 32, 2053 JESSHEIM

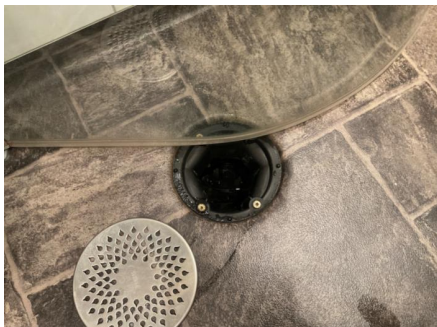
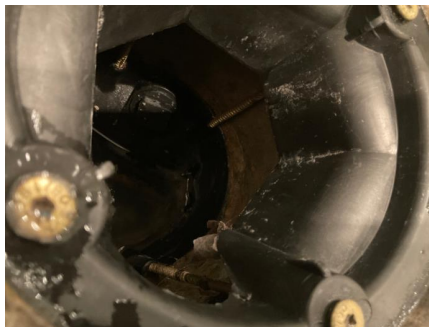
- Våtrommet fungerer med dette avviket.
- Overvåk tilstanden jevnlig. For å få tilstandsgrad 0 eller 1 må slukløsningen skiftes ut og sannsynligvis må også membransjiktet skiftes/utbedres. Det er imidlertid vanskelig å si noe om tidspunktet for når dette er nødvendig.

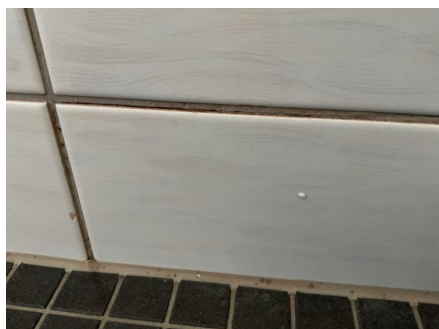
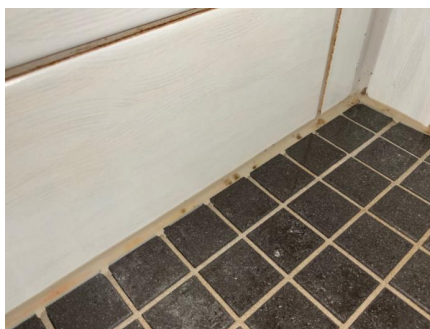
- Det er påvist at flisfuger har riss/sprekker.
- Det er påvist at noen fliser har bom (hulrom under).
- Det er påvist svertesopp i silikolfuger.

- Fuger bør skiftes ut.
- Slike riss/sprekker kan indikere bakenforliggende fuktskader, og konstruksjonen bør observeres jevnlig for å vurdere utvikling.
- Overflater må rengjøres.

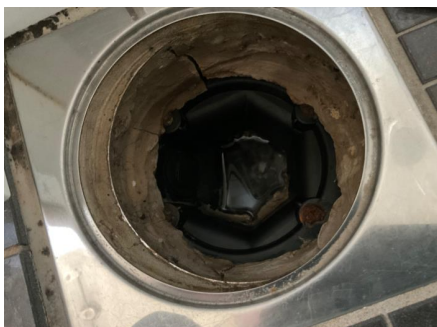
- Det er påvist mangelfull/feil utførelse rundt rørgjennomføringer e.l. som gir fare for fukt i konstruksjonen i våtsone.
- Det er rundt sluk påvist en ikke-fagmessig utførelse av membran/tettesjikt/klemring.
- Mer enn halvparten av forventet brukstid er passert på membranløsningen.
- Mer enn halvparten av forventet brukstid er passert på slukløsningen.

Ingen synlig membran i sluket

- Løsningen/utførelsen rundt rørgjennomføringer gir fare for fukt inn i konstruksjoner.
- Overvåk tilstanden jevnlig. For å få tilstandsgrad 0 eller 1 må slukløsningen skiftes ut og sannsynligvis må også membransjiktet skiftes/utbedres. Det er imidlertid vanskelig å si noe om tidspunktet for når dette er nødvendig.
- Våtrommet fungerer med dette avviket.

Badet fungerer idag uten tegn til lekkasjer, men man bør observere konstruksjonen jevnlig.

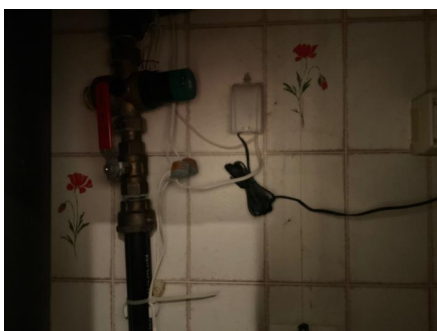
- Tidspunkt for utskiftning av vannledninger nærmer seg.
- Det er ikke behov for utbedringstiltak siden anlegget fungerer i dag, men ut ifra alder kan skader plutselig oppstå på eldre anlegg.
- I forbindelse med oppgradering av våtrom vil det være naturlig med utskiftning av rør.
