# Risebruvegen 5

2054 Mogreina • Ullensaker kommune

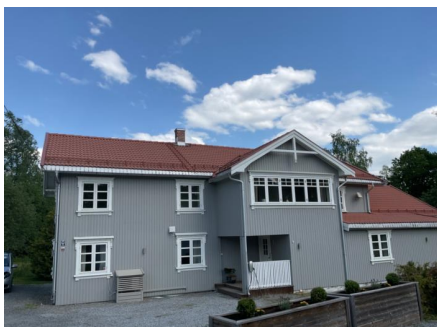
## TG 1 Nedløp og beslag

Takrenner og nedløp i stål.  
Antatt skiftet i ca 2015

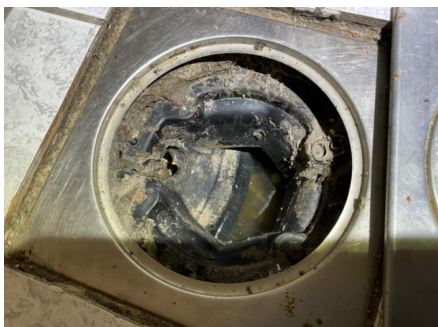
Sluk av plast mangler stakeplugg og membranmansjett

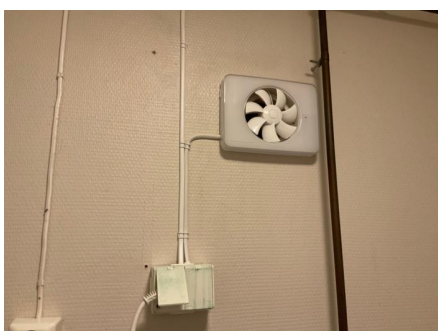
## 1. ETASJE > VASKEROM

### Tilliggende konstruksjoner våtrom

Det som en helhetsvurdering benyttet fuktindikator Portimeter MS3 på våtrommet, men det er ikke funnet indikasjoner på fukt utover normale verdier.

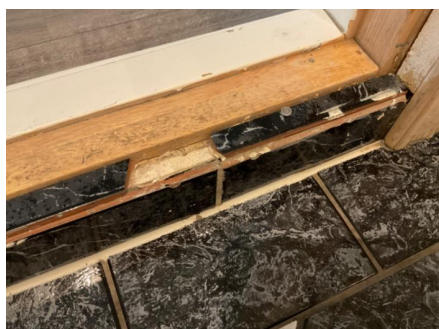
Det må påregnes totalrenovering, men tidspunktet for dette er vanskelig å si noe om. Badet fungerer i dag, men ut ifra alder kan skader plutselig oppstå på eldre anlegg. Det anbefales at det fortsatt benyttes dusjkabinett.

Dusj eller vann direkte på fliser på våtrommet, kan føre til skader i konstruksjonen og tilstøtende rom.

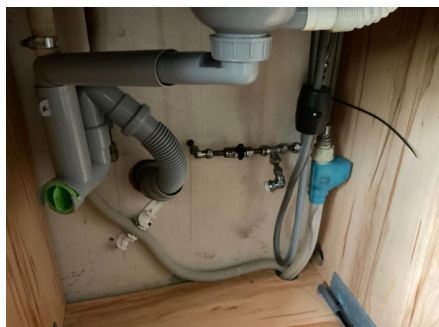
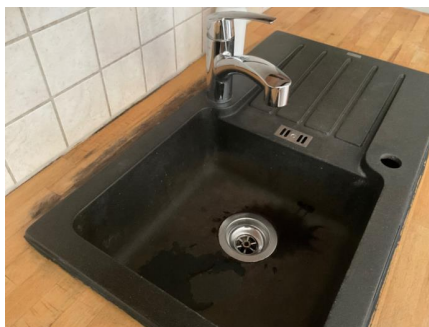
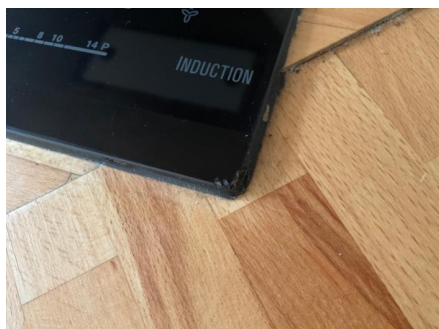
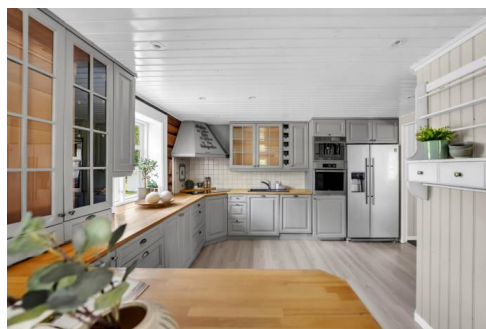
Det er registrert liten skade på platetopp høyre side

Det er registrert at det ikke er montert automatisk lekkasjestopper for oppvaskmaskin.

Det er registrert at vannrør under vasken er ikke tilkoblet og lekker vann ved bruk av kjøkkenkrana.

TG2 er gitt på bakgrunn av registrerte avvik, bruksslitasje og antatt gjenværende levetid på kjøkkenet.

For å få tilstandsgrad 1, så må avvik utbedres.

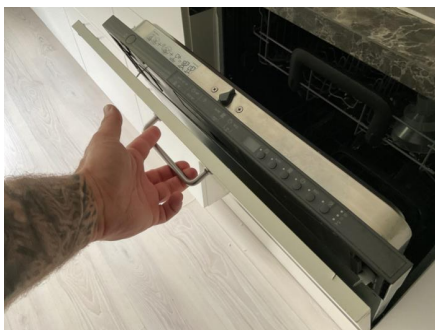
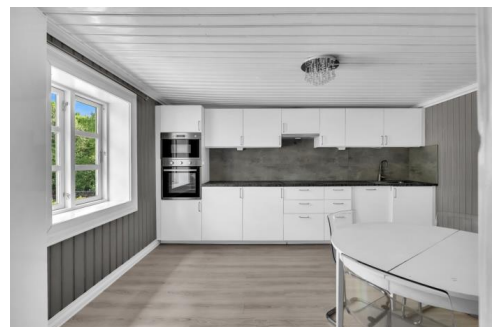
- Det er ikke påvist tegn på at det er montert lekkasjedeteksjon ved oppvaskmaskin/oppvaskkum, dette er et krav på kjøkkenet ut ifra alder.

- Det bør monteres lekkasjedeteksjon ved oppvaskmaskin/oppvaskkum.

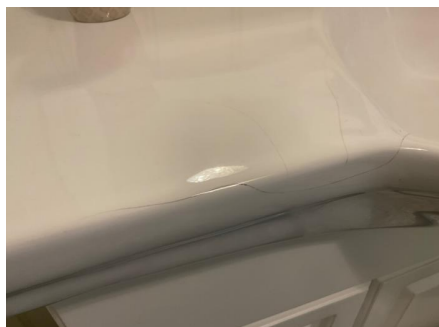
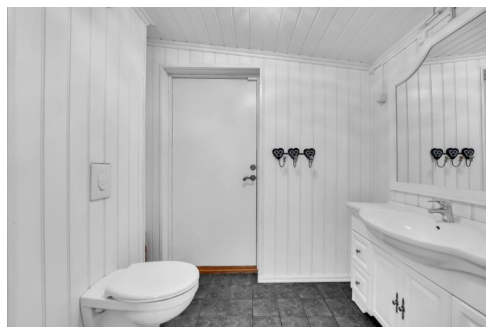
- Det er ikke påvist tilfredsstillende løsning for å synliggjøre lekkasje fra innebygget systerne.
- Det er påvist riss/sprekker/skader i servant.
- Toalettrom har kun naturlig avtrekk fra rommet, NS 3600 krever mekanisk avtrekk for å kunne gi TG 0/1.
- Toalettrom mangler tilluftsventilering, f.eks. spalte/ventil ved dør.

- Det bør etableres tilfredsstillende tilluft til toalettrom, f.eks. luftespalte ved dør e.l.
- Ved implementering av innebygget systerne var det ikke krav om lekkasjesikring, konstruksjonen bør jevnlig observeres.
- Mekanisk avtrekk bør etableres på toalettrom.

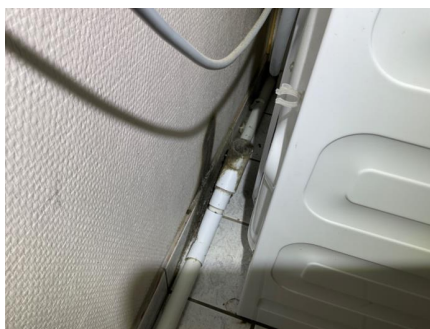
## TG2 Ventilasjon

Naturlig ventilasjon i boligen, med veggventiler/vindusventiler og avtrekk på våtrom.

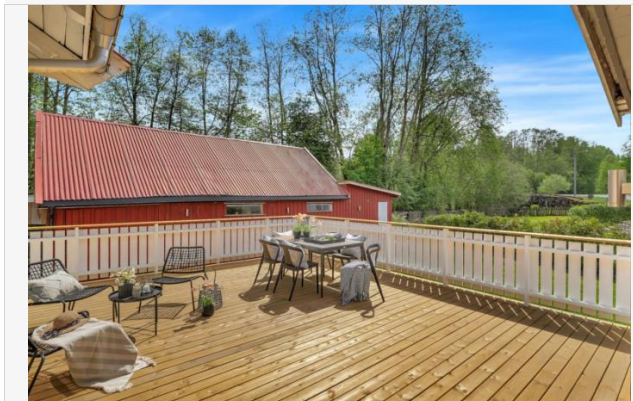
## Utebod/stall

Utebod/stall med utvendig adkomst på ca 100m<sup>2</sup>.

Salttak av trekonstruksjoner, tekket med stålplater. Yttervegger oppført som bindingsverk, kledd utvendig med stående trepanel. 1.etg ca 79m<sup>2</sup> og loft ca 21m<sup>2</sup>.

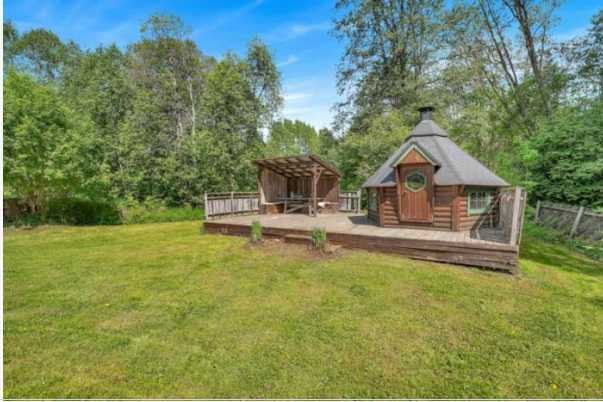
## Grillhytte

Hytta brukes som grillplass/rekreasjonsplass
