Skoguls vei 5

1349 Rykkinn · Bærum kommune

Skoguls vei 5, 1349 Rykkinn

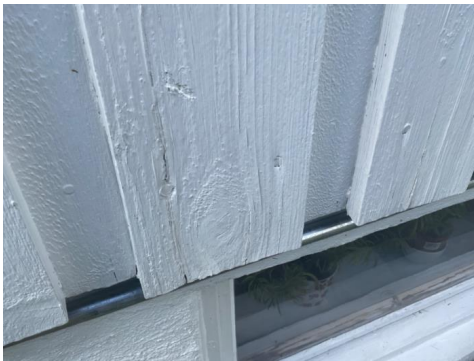
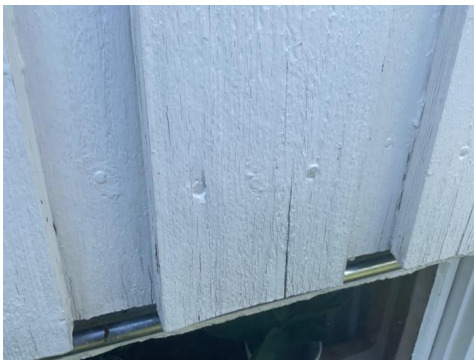
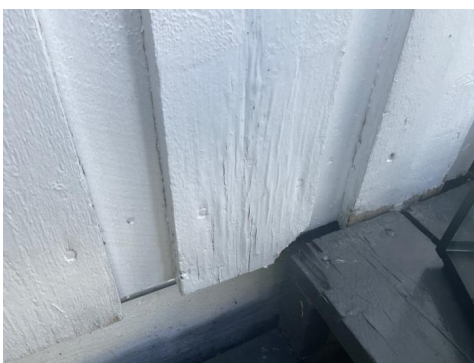
Kledningen er ikke luftet, noe som var vanlig ved oppføringstidspunktet, men moderne anbefalinger inkluderer nå tilstrekkelig lufting for å forhindre fuktrelaterte problemer.

Værslitt og oppsprukket trevirke kan føre til råte og skader over tid.

Det må påpeges å erstatte eller reparere værslitte og råteskadde bord for å forhindre videre forringelse.

Vurder å ettermontere lufting bak kledningen for å sikre tilstrekkelig ventilasjon.

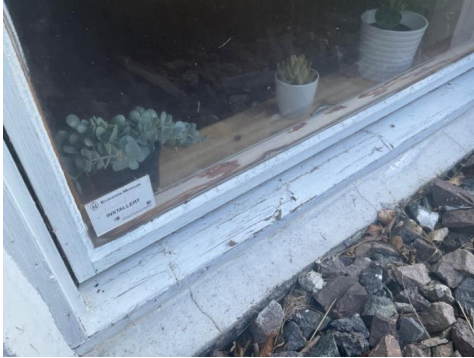
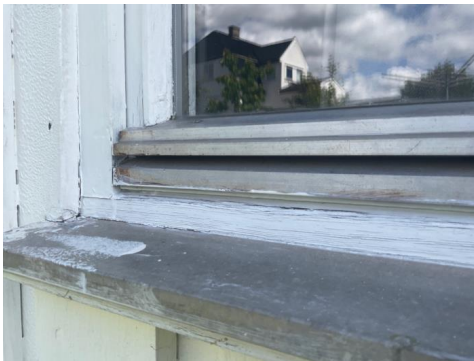
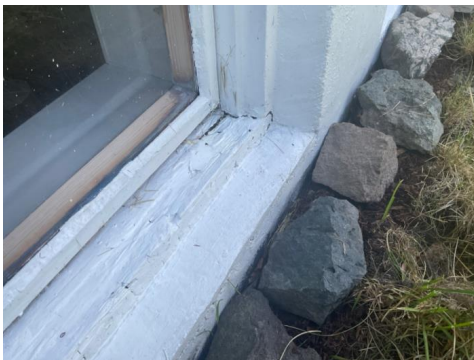
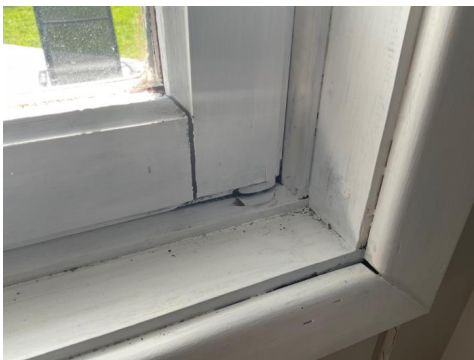
Karmene i vinduer er værslitte og det er sprekker i trevirket. Det er påvist at enkelte vinduer er harde å åpne/lukke.

Utfør nødvendige reparasjoner på oppsprukket treverk for å forhindre vanninntrengning.

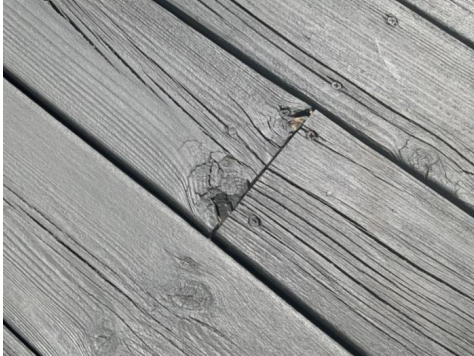
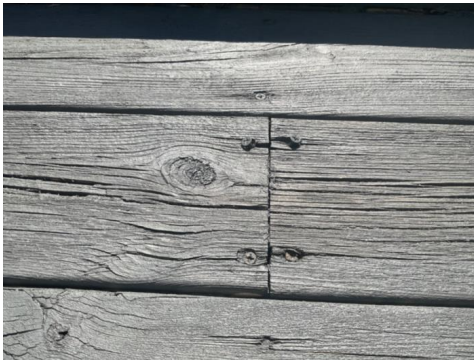
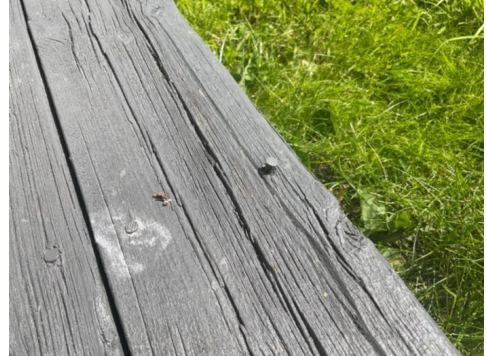
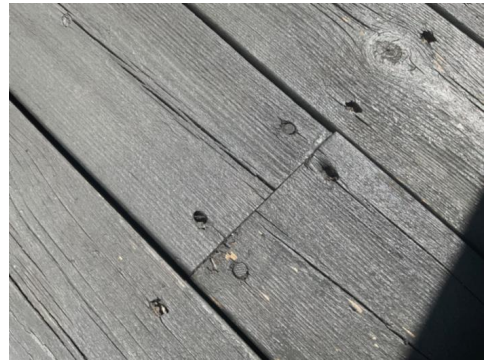
! TG 2 Balkonger, terrasser og rom under balkonger

Markterrasse ut fra stuen ca. 40 m².
Tilfarere/bjelkelag med terrassebord i tre.

- Det er avvik:
Terrassebordene er værslitte og oppsprukne, i tillegg til løse spiker.

Fjern og erstatt løse spiker for å forbedre festeevnen.

Bruk overflatebehandling for å forlenge terrassens levetid og redusere behovet for hyppig vedlikehold.

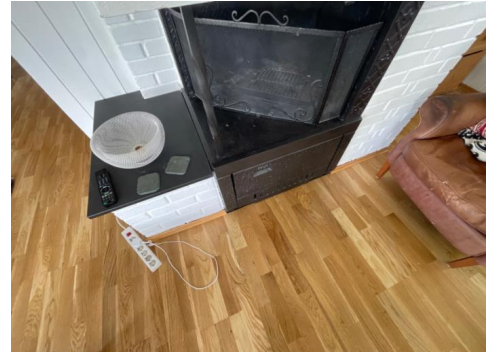
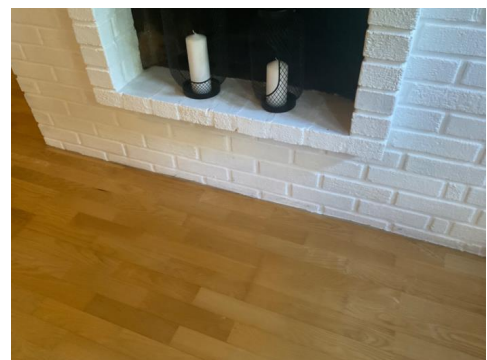
- Det er avvik:
Stedvis knirk i parkett.
Bom under enkelte fliser og sprekker i fliser i entré.
Gulvoverflater har stedvis en del slitasje.
Stedvis noe svelling i laminatskjøter.

Det ble registrert avvik i gulvets horisontalplan på ca. 20 mm gjennom hele rommet i hall med trapp.

Riss i synlig del av betong. Skyldes mulig gamle setninger eller svinnsprekker.

- Det må monteres ildfast plate under/foran ildsted.
- Det anbefales å montere ildfast plate under luker på pipe.

Kostnadsestimat: Under 10 000

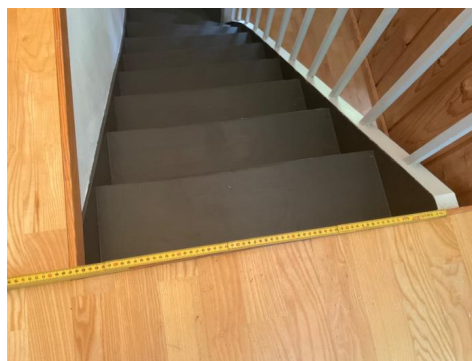
Utføring på innside av grunnmur er en risikokonstruksjon og representerer på generelt grunnlagt økt risiko for fukt/kondensskader i konstruksjonen.

Dårlig ventilering kan føre til muggvekst og skader på bygningsmaterialer.

Installer flere ventiler eller et mekanisk ventilasjonssystem i kjelleren for å sikre tilstrekkelig luftgjennomstrømning og redusere fuktighet.

Utføre jevnlig inspeksjoner for å identifisere og adressere eventuelle tegn på fukt- eller kondensproblemer tidlig.

Oppgrader rekkverket for å redusere åpningene i samsvar med dagens forskriftskrav.

Vurder om det er mulig å utvide trappeløpet for å gjøre det bredere, noe som vil forbedre sikkerheten og brukervennligheten.

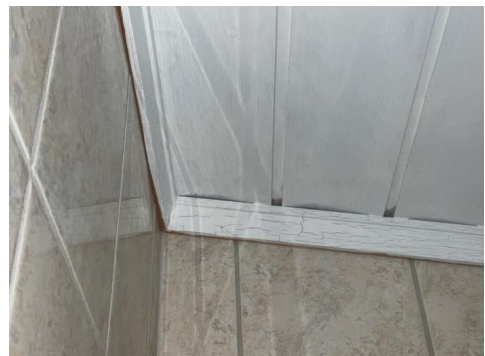
1. ETASJE > VASKEROM

Basert på våtrommets slitasjegrad og registrerte avvik er det viktig å belyse at konstruksjonen har fuktrisiko.

Overflatene bør utbedres.

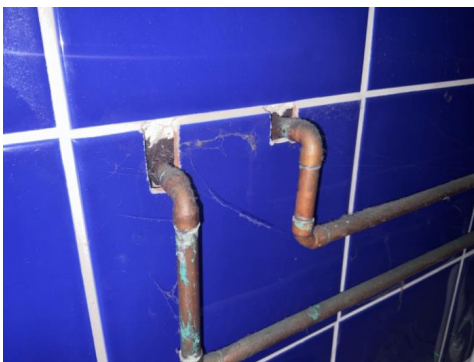
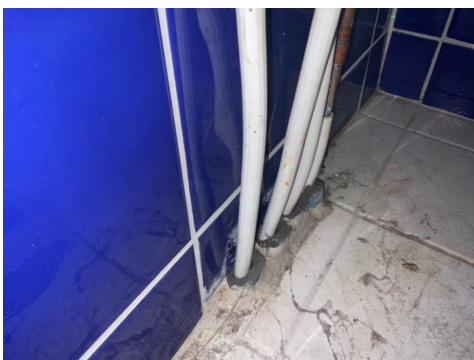
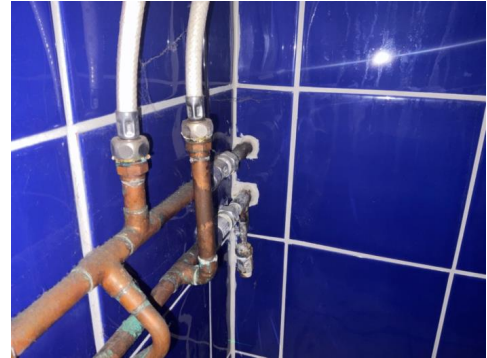
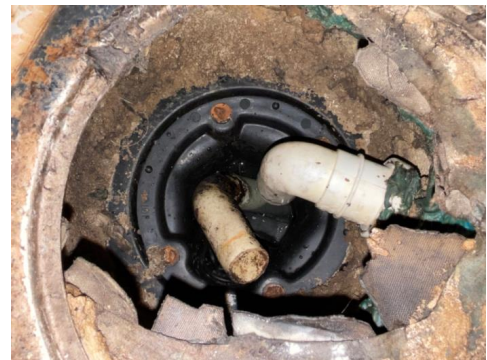
1. ETASJE > BAD

Utførelsen av slukmansjett og membran er uoversiktlig, og det kan følgelig derfor ikke vurderes sikkert om løsningen er fullgod og vannsikker mot lekkasjer.

Basert på våtrommets slitasjegrad og registrerte avvik er det viktig å belyse at konstruksjonen har fuktrisiko.

Det bør gjøres tiltak for å få tilstrekkelig fall mot sluk, samt bedre sikkerhet mot evt lekkasje.

- Elektrisk avtrekksvifte bør monteres for å lukke avviket.

- Det må etableres tilfredsstillende tettesjikt/membran på våtrommet.
- Badet/våtsonen står foran en full oppgradering.
- Badet/våtrommet må utbedres for å oppnå tilfredsstillende tettesjikt/membranløsning.

Kostnadsestimat: 100 000 - 300 000

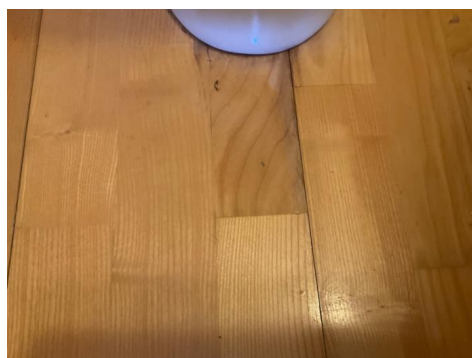
KJELLER > TOALETTROM

- Toalettrom har kun naturlig avtrekk fra rommet, NS 3600 krever mekanisk avtrekk for å kunne gi TG 0/1.
- Toalettrom mangler tilluftsventilering, f.eks. spalte/ventil ved dør.
Fuktmerker på parkett ved klosett.

- Mekanisk avtrekk bør etableres på toalettrom.
- Det bør etableres tilfredsstillende tilluft til toalettrom, f.eks. luftespalte ved dør e.l.

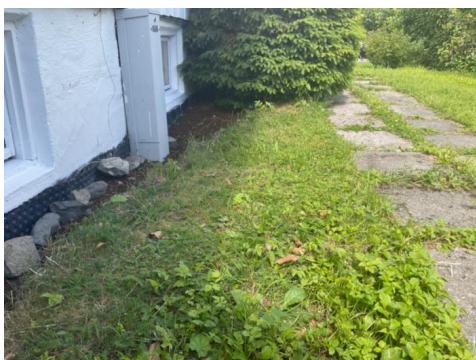
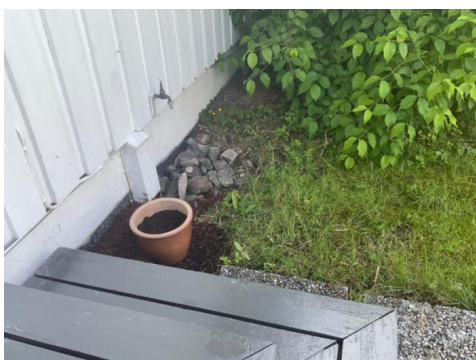
Et dreneringssystem fra 1972 med overskredet levetid kan føre til økt risiko for fuktinntrenging og skader på grunnmuren. Materialer som plast eller betong i dreneringsrør kan gradvis forringes over tid. Rørene kan bli tilstoppede, noe som reduserer effektiviteten til dreneringssystemet.

Manglende synlig klemlist kan indikere dårligere beskyttelse mot fukt.

Riss ved siden av inngangsparti registrert. Årsak er ukjent. Det kan skyldes jordtrykk, bevegelse, tidligere setninger.

Vannansamlinger nær grunnmuren kan øke risikoen for fuktinntrenging og potensielle skader på grunnmuren og bygningens fundament.

Overvåk riss for forandringer. Nærmere undersøkelser anbefales.

Gjennomfør en grundig inspeksjon av terrenget rundt grunnmuren for å identifisere områder med dårlig fall eller flatt terreng.

Justere terrenget der det er nødvendig, for å sikre bedre vannavrenning vekk fra grunnmuren.
