Toppåsveien 64

1352 Kolsås • Bærum kommune

Nøkkelinformasjon

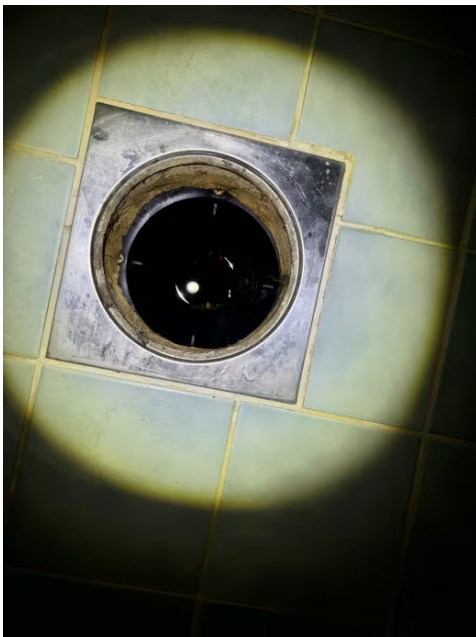
6.31 Våtrom: 3. etasje

Sluk på bad i 3. etasje.

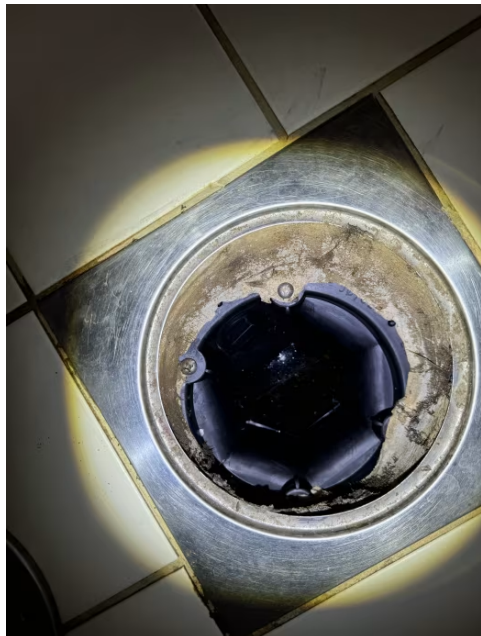
Sluk på bad i 1. etasje.

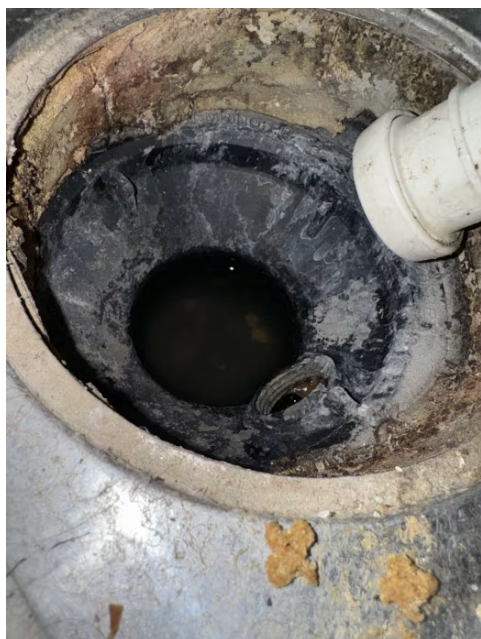
6.34 Våtrom: Vaskerom

Sluk på vaskerom.
