# Fyllingsveien 31

5160 Laksevåg · Bergen kommune

# Tilstandsrapport

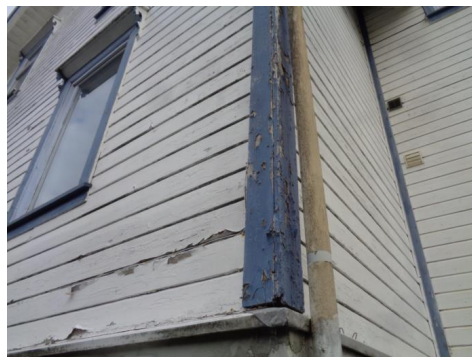
Malingslitt hjørnebord.

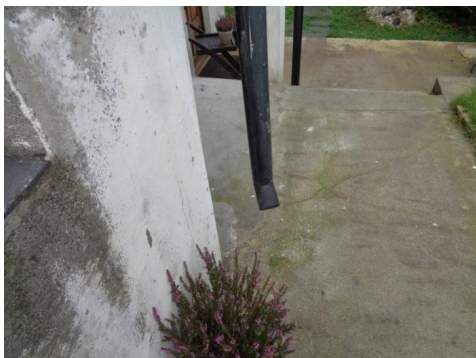
Noe skitt og mose på regnbord og vindskier.  
Stedvis slitt og oppsprekk på vindskier og regnbord.  
Enkelte nedløp er ikke ført ned til bakke.

Nedløp ikke ført til bakke.

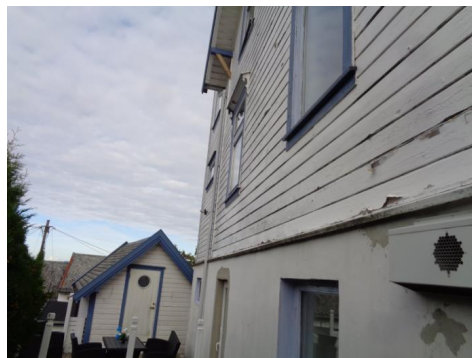
Maling slitt kledning.

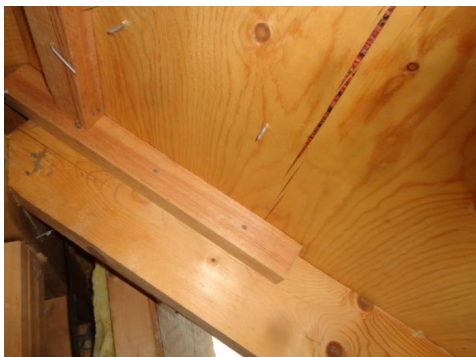
Spiker gjennom sutak.

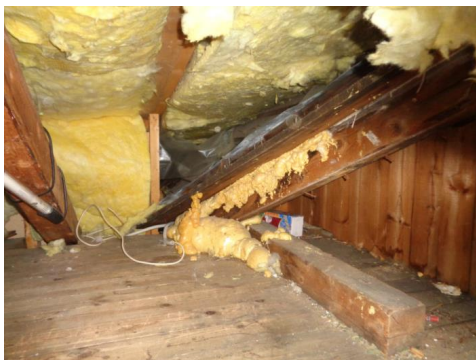
Noe eldre tresperr i bygget.

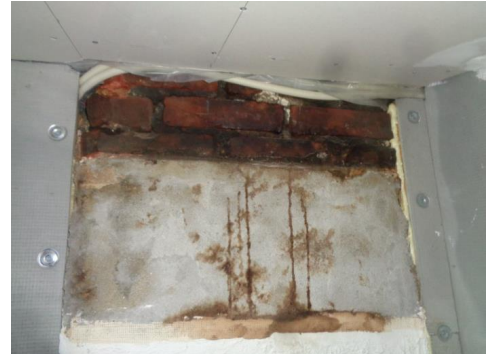
Sotrenn fra pipe.

- Ytterligere undersøkelser må foretas for å få kartlagt tilstanden og omfanget på eventuelle skader.

- Pipevanger må gjøres tilgjengelig.

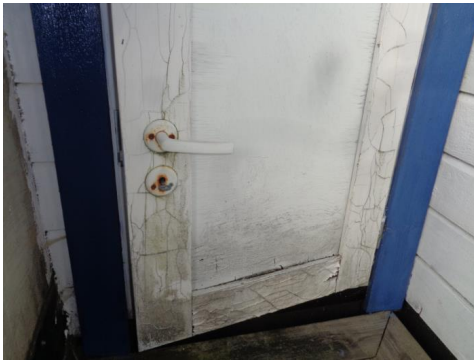
Dårlig dør til knevegg på takterasse.

Døren til knevegg på takterasse må skiftes.

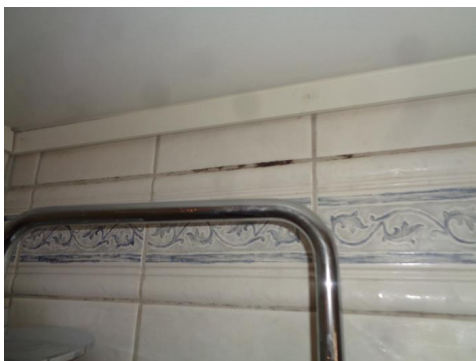
Svertesopp i fuger.

- Overflater må rengjøres.

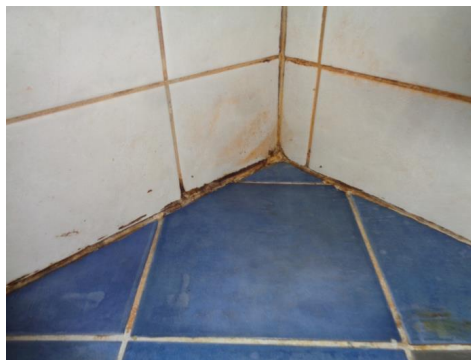
Svertesopp i fuger.

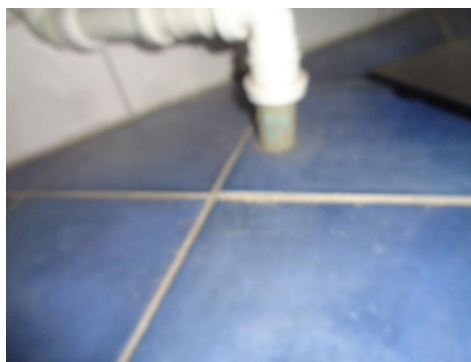
Tetting rundt avløpet må utbedres. Dette bør kontrolleres over tid.

Avløp til gulv.

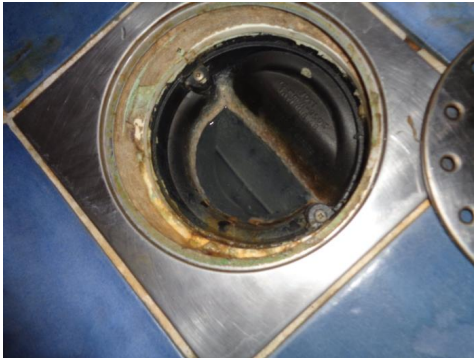
Plastsluk på badet.

- Overvåk tilstanden jevnlig. For å få tilstandsgrad 0 eller 1 må tettesjiktet skiftes ut, men tidspunktet for når dette er nødvendig er vanskelig å si noe om.

Innhent dokumentasjon om mulig.

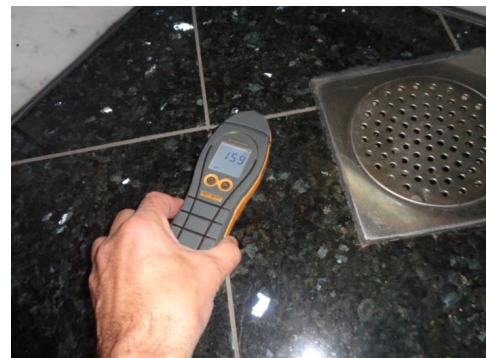
Plastsluk på badet.

- Overvåk tilstanden jevnlig. For å få tilstandsgrad 0 eller 1 må tettesjiktet skiftes ut, men tidspunktet for når dette er nødvendig er vanskelig å si noe om.

Innhent dokumentasjon om mulig.

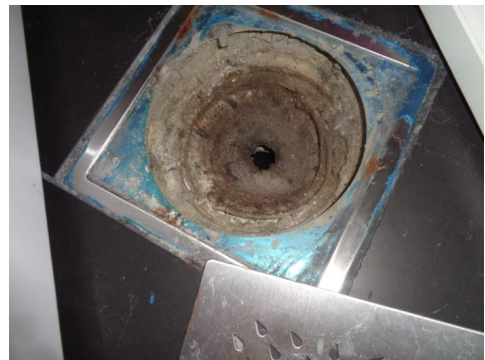
Sluk på vaskerom.

- Våtrommet må totalrenoveres. Alle forhold med tettesjikt, våtsone, sluk m.m. må dokumenteres.
- Andre tiltak:

Kostnadsestimat: 50 000 - 100 000

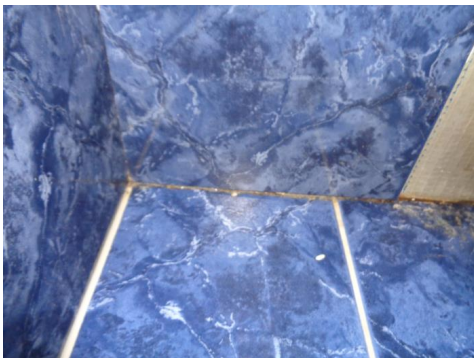
Dårlige fuger i dusjsone.

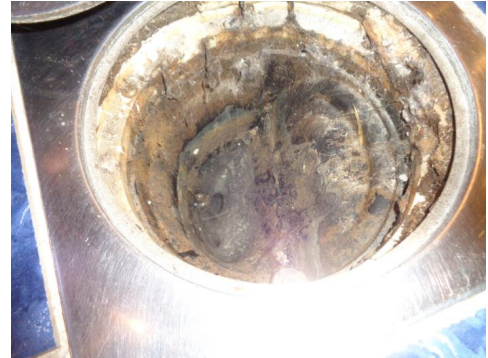
Plastsluk på badet.

- Overvåk tilstanden jevnlig. For å få tilstandsgrad 0 eller 1 må tettesjiktet skiftes ut, men tidspunktet for når dette er nødvendig er vanskelig å si noe om.

Innhent dokumentasjon om mulig.

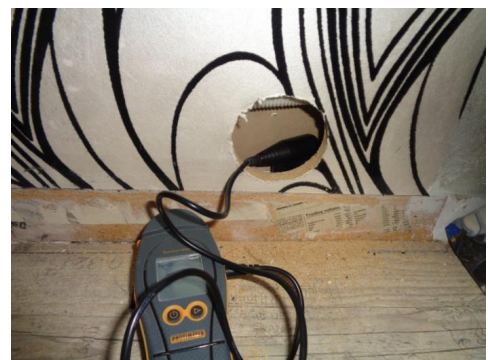
Hulltaking er foretatt uten å påvise unormale forhold. Hulltaking er foretatt i sov. Fuktquotemåling (vekt%) i konstruksjonen ble målt til 8.

Det ble ikke målt unormale fuktverdier i konstruksjoner.

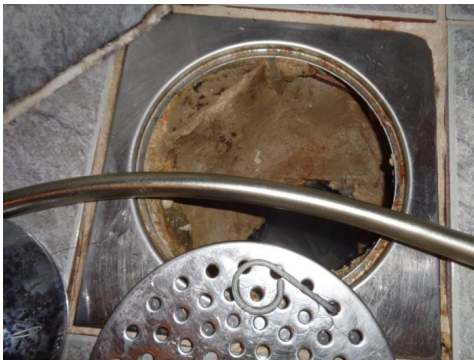
Sluk på badet.

- Overvåk tilstanden jevnlig. For å få tilstandsgrad 0 eller 1 må tettesjiktet skiftes ut, men tidspunktet for når dette er nødvendig er vanskelig å si noe om.

Innhent dokumentasjon om mulig.

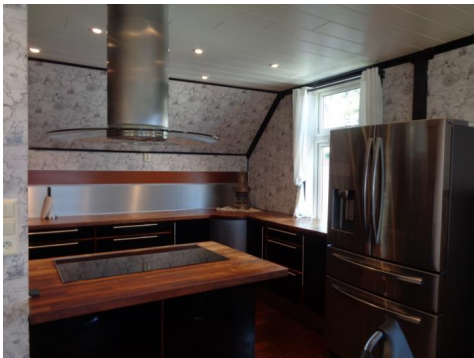
Kjøkkeninnredninger.

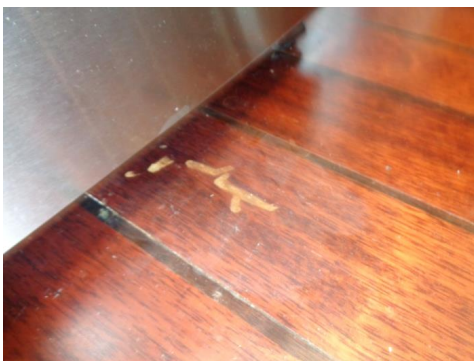
Noe slitt benkeplater.

Lokal utbedring av avvik.

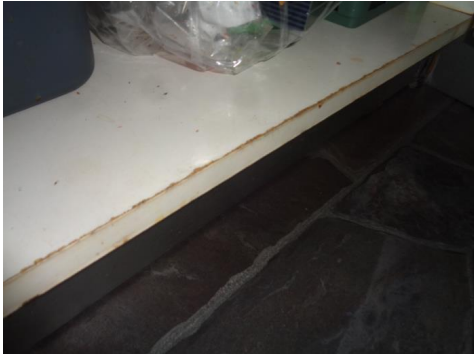
Slitt skrog i skap under vask.  
Skade underside av benkeplater.

Slitt skrog i skap under vask.

Lokal utbedring av avvik.

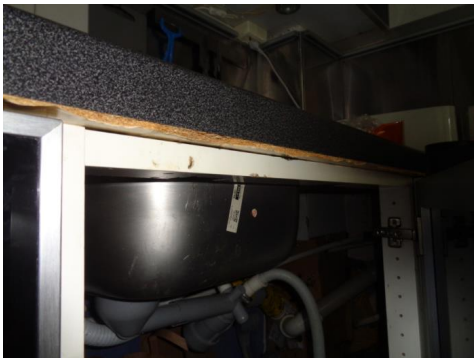
Ødelagt benkeplater på underside ved vask.

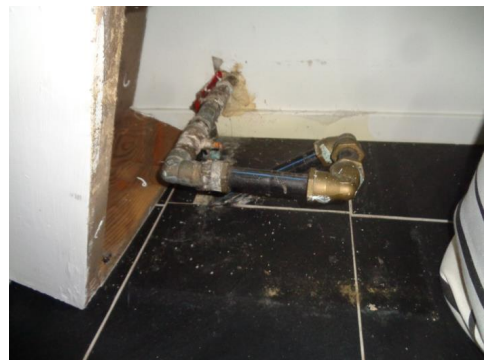
Vannledninger.

Røranlegget fungerte tilfredsstillende ved en enkel test av dette på stedet. Vanntrykket vurderes å være tilfredsstillende. Ved visuell kontroll ble det ikke påvist lekkasje eller brekkasje.

- Tidspunkt for utskiftning av vannledninger nærmer seg.
- Det er ikke behov for utbedringstiltak siden anlegget fungerer i dag, men ut ifra alder kan skader plutselig oppstå på eldre anlegg.
- I forbindelse med oppgradering av våtrom vil det være naturlig med utskiftning av rør.

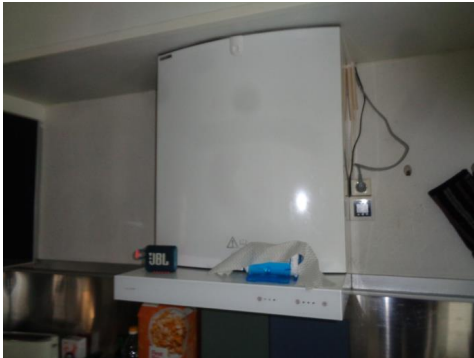
- Det er påvist mangelfull ventilasjon på ett eller flere rom i boligen.

Balansert ventilasjon montert i en utleiedel.

- Det bør etableres veggventiler/vindusventiler i alle oppholdsrom som ikke har det.
- Ventilasjonsløsningen må utbedres.

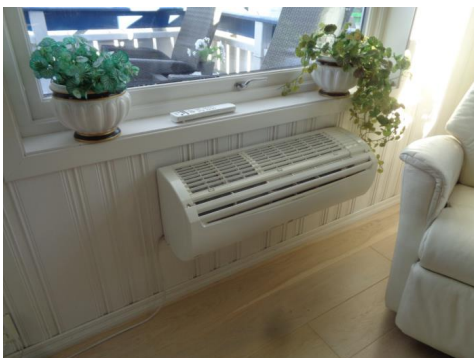
Varmepumpe i stue 2. etasje og på kontor i 1. etasje.  
Det er ikke opplyst når siste service er utført av anlegget.

Varmepumpe i stue 2. etasje-

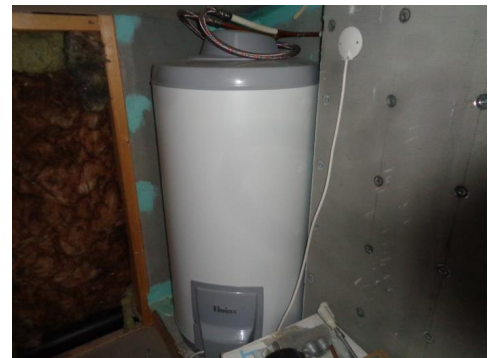
Varmtvannsbereder på påbegynt bad på loft. 190 liters tank.  
Benkebereder på kjøkken i utleiedel i 1. etasje.  
Varmtvannsbereder på bad i utleiedel.

Varmtvannsbereder på loft.

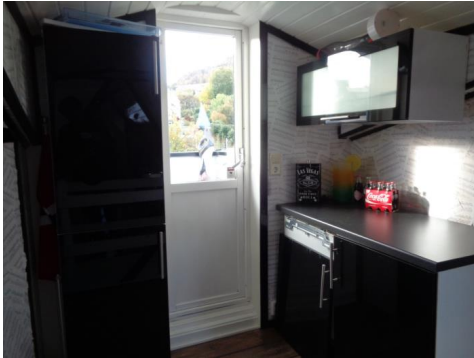
Det er montert en enkel kjøkkeninnredning på loft. Fronter med frostglass og slette fronter. Skrog av finèr. Integrert kjøleskap. Ikke tilkoblet avløp eller vann. Litt riss på benkeplater.

Kjøkkeninnredning på loft.

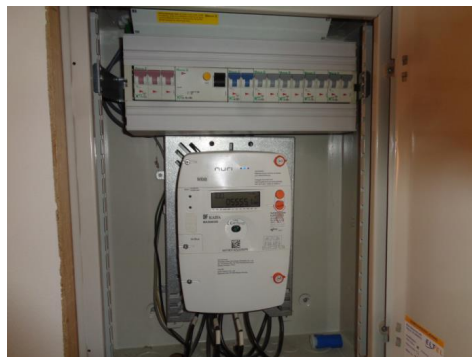
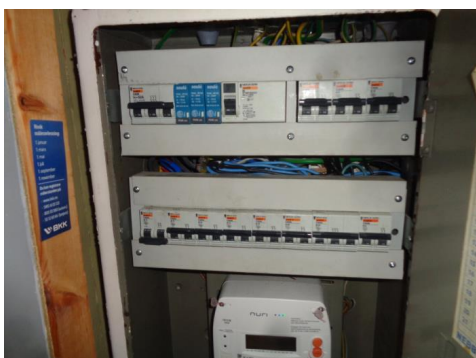
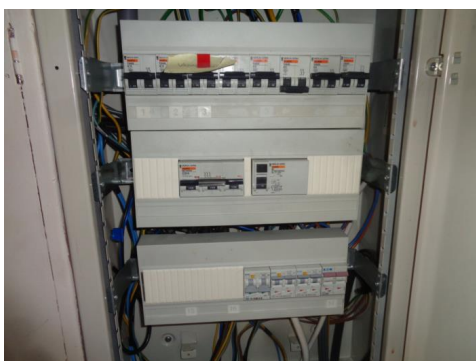
Det mangler kursbeskrivelsen i noen skap.

Det er ikke fremlagt samsvarserklæringer på utført arbeider.

Sikringskap i utleiedel.

Sikringskap i 2. etasje.

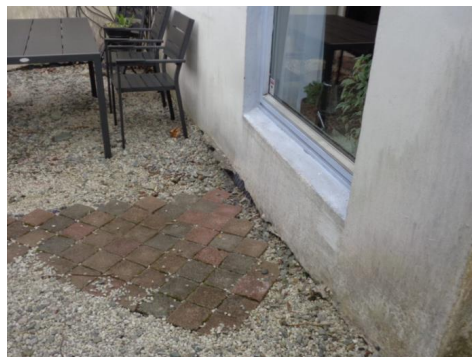
Det ukjent hvordan bygget er drenert. Drenering er skjult i byggegrunnen og er av naturlige årsaker vanskelig å bedømme. Drenerende masser svekkes naturlig over tid. Det er ikke påvist bruk av fuktsikring/grunnmursplast mot muren. Noe synlig ved tilbygd del mot sør.

- Det mangler, eller på grunn av alder er det sannsynlig at det mangler, utvendig fuktsikring av grunnmuren ved kjeller/underetasje.
- Mer enn halvparten av forventet levetid på drenering er overskredet.

Noe synlig grunnmursplast på tilbygd del.

- Fuktsikring av muren må etableres inkl. klemlist.
- Tiltak for redrenering rundt boligen kan ikke utelukkes.
- Overvåk tilstanden jevnlig. For å få tilstandsgrad 0 eller 1 må dreneringen skiftes ut, men tidspunktet for når dette er nødvendig er vanskelig å si noe om. Bruken av underetg/kjeller vil og være avgjørende.
- Overvåk tilstanden jevnlig. For å få tilstandsgrad 0 eller 1 må dreneringen skiftes ut, men tidspunktet for når dette er nødvendig er vanskelig å si noe om.
