Fyllingsveien 31

5160 Laksevåg · Bergen kommune

DETTE MÅ
DU VITE

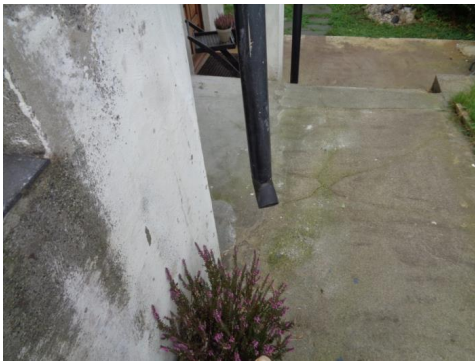
Noe skitt og mose på regnbord og vindskier.
Stedvis slitt og oppsprekk på vindskier og regnbord.
Enkelte nedløp er ikke ført ned til bakke.

Nedløp ikke ført til bakke.

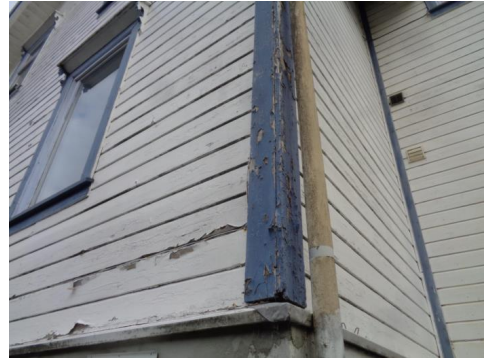
Trekonstruksjoner med liggende malt trekledning. Dobbel falset 6» trepanel. Lufting i kledningen. Det ble ikke registrert råte eller skader på kledningen under befaringen. Utvendig panel må påregnes noe vedlikehold. Stedvis noe værslitt / slitt panel. noe skitt på kledning. Eier opplyser at hele bygget er isolert med mellom 10-20 cm isolasjon. Det er synlig 4" stender på knevegg på loft.

Malingslitt hjørnebord.

Maling utføres på kledning.

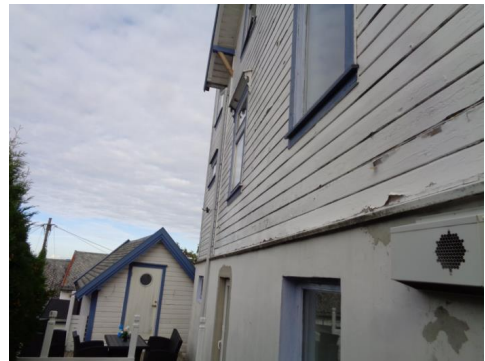
Maling slitt kledning.

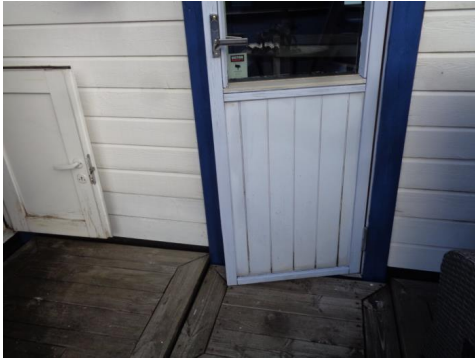
Altandør på loft tar i karm. Denne er også slitt på utsiden. Noe oppsprekk i trevirke.

Noe dårlig altandør til takterrasse.

- Dører må justeres.
- Det er ikke behov for utbedringstiltak.
- Andre tiltak:

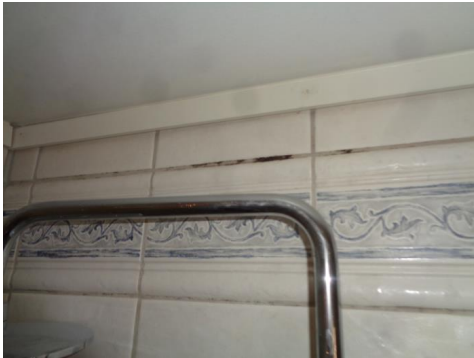
Svertesopp i fuger.

- Overflater må rengjøres.

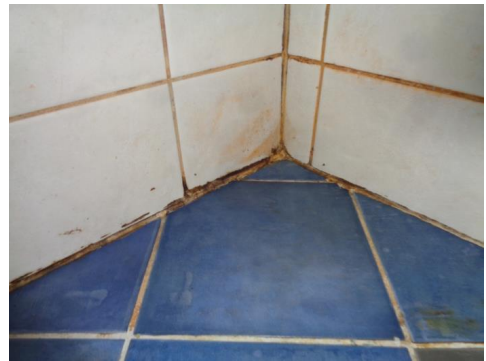
Svertesopp i fuger.

- Det bør etableres avrenning inn til sluk for hele våtrommet.
- Det må foretas utbedring av fallforhold.
- Påviste skader må utbedres.
- Overflater må rengjøres.

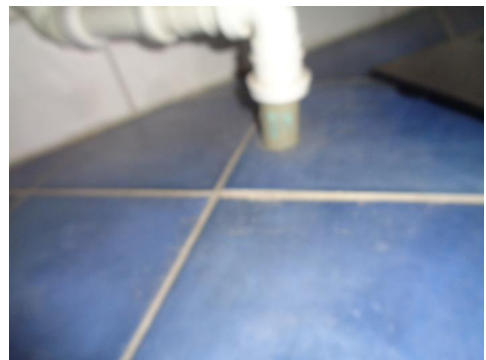
Avløp til gulv.

Tetting rundt avløpet må utbedres. Dette bør kontrolleres over tid.

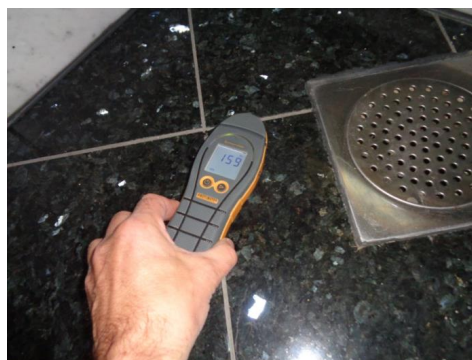
Plastsluk på badet.

- Overvåk tilstanden jevnlig. For å få tilstandsgrad 0 eller 1 må tettesjiktet skiftes ut, men tidspunktet for når dette er nødvendig er vanskelig å si noe om.

Innhent dokumentasjon om mulig.

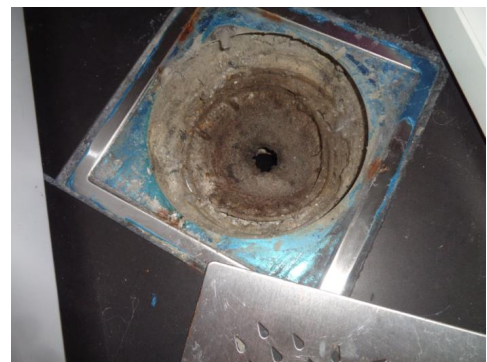
Sluk på vaskerom.

- Våtrommet må totalrenoveres. Alle forhold med tettesjikt, våtsone, sluk m.m. må dokumenteres.
- Andre tiltak:

Kostnadsestimat: 50 000 - 100 000

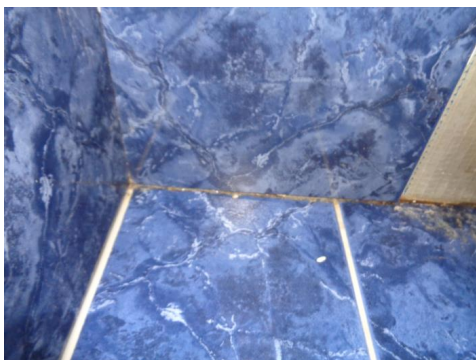
Dårlige fuger i dusjsone.

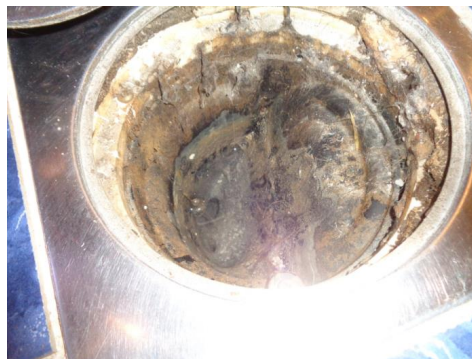
Plastsluk på badet.

- Overvåk tilstanden jevnlig. For å få tilstandsgrad 0 eller 1 må tettesjiktet skiftes ut, men tidspunktet for når dette er nødvendig er vanskelig å si noe om.

Innhent dokumentasjon om mulig.

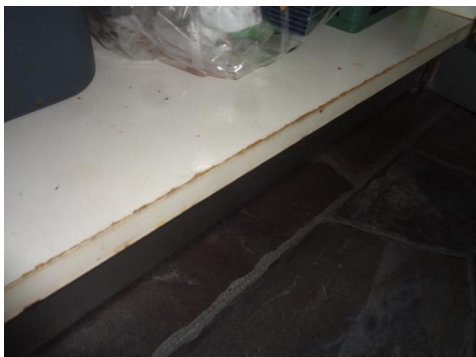
Slitt skrog i skap under vask.
Skade underside av benkeplater.

Slitt skrog i skap under vask.

Lokal utbedring av avvik.

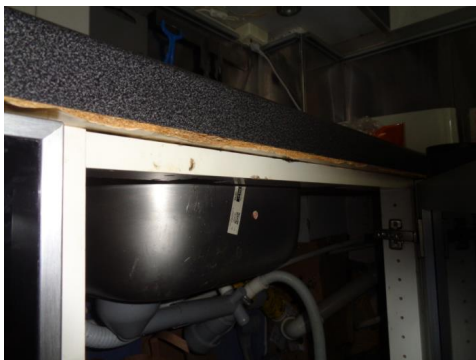
Ødelagt benkeplater på underside ved vask.

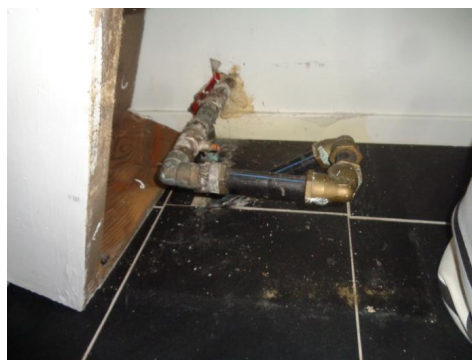
Vannledninger er av kobber. Skiftet i 1999 i flg eier. Luke på bad i 1. etasje. Stoppekran. Vanninntak for bolig og annekst på soverom i utleiedel. Stoppekran plassert ute. Røranlegget fungerte tilfredsstillende ved en enkel test av dette på stedet. Vanntrykket vurderes å være tilfredsstillende. Ved visuell kontroll ble det ikke påvist lekkasje eller brekkasje. Videre kontroll av anlegget krever avansert teknologi.

Vannledninger.

- Tidspunkt for utskiftning av vannledninger nærmer seg.
- Det er ikke behov for utbedringstiltak siden anlegget fungerer i dag, men ut ifra alder kan skader plutselig oppstå på eldre anlegg.
- I forbindelse med oppgradering av våtrom vil det være naturlig med utskiftning av rør.

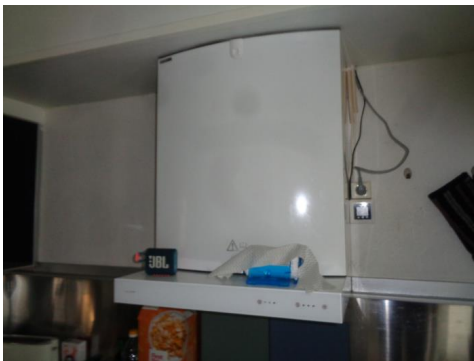
- Det er påvist mangelfull ventilasjon på ett eller flere rom i boligen.

Balansert ventilasjon montert i en utleiedel.

- Det bør etableres veggventiler/vindusventiler i alle oppholdsrom som ikke har det.
- Ventilasjonsløsningen må utbedres.

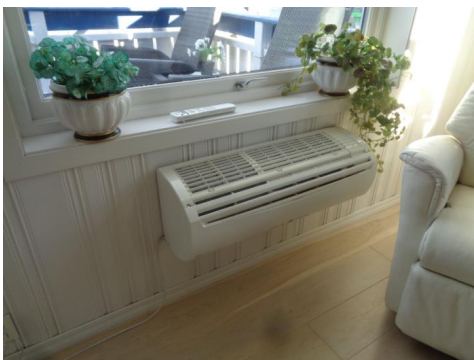
Varmepumpe i stue 2. etasje og på kontor i 1. etasje.
Det er ikke opplyst når siste service er utført av anlegget.

Varmepumpe i stue 2. etasje-

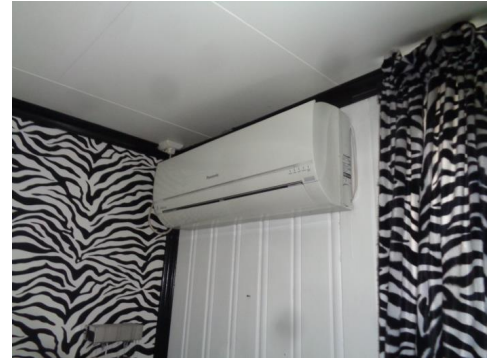
Varmepumpe i kontor 1. etasje.

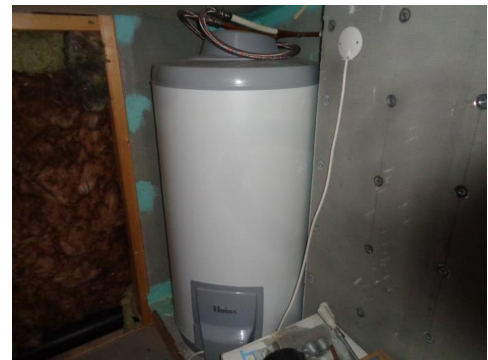
Varmtvannsbereder på påbegynt bad på loft. 190 liters tank.
Benkebereder på kjøkken i utleiedel i 1. etasje.
Varmtvannsbereder på bad i utleiedel.

Varmtvannsbereder på loft.

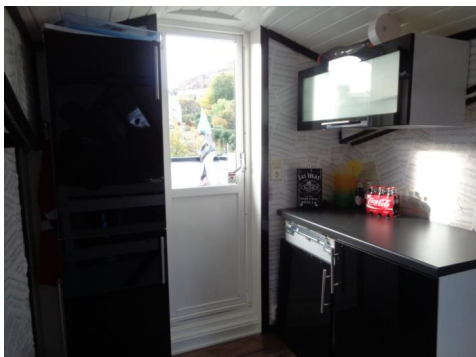
Det er montert en enkel kjøkkeninnredning på loft. Fronter med frostglass og slette fronter. Skrog av finèr. Integrert kjøleskap. Ikke tilkoblet avløp eller vann. Litt riss på benkeplater.

Kjøkkeninnredning på loft.

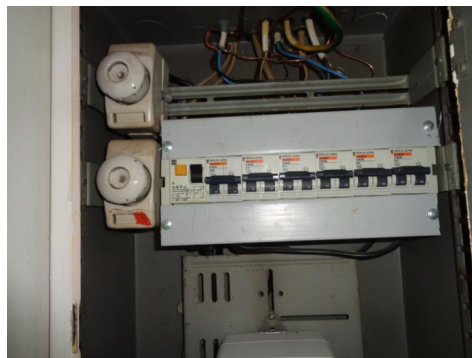
Det mangler kursbeskrivelsen i noen skap.

Det er ikke fremlagt samsvarserklæringer på utført arbeider.

Sikringskap i utleiedel.

Sikringskap i 2. etasje.
