Glassverkvegen 18

3520 Jevnaker • Jevnaker kommune

Glassverkvegen 18, 3520 Jevnaker

Gnr. 146 Bnr. 13 i Jevnaker kommune

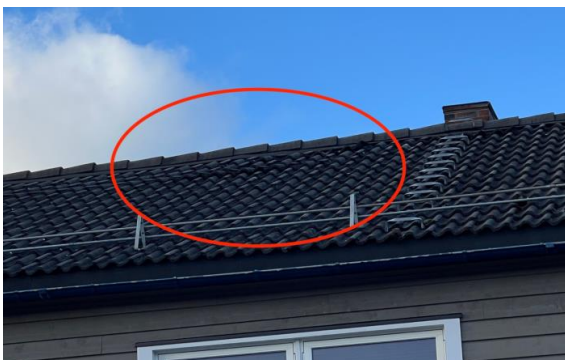
Det mangler snøfangere på deler av taket, men det var ikke krav om dette på byggemeldingstidspunktet. Malings/folieflask registrert. Deformasjoner for beslag registrert. Deler av beslag over vannbrett i skille mellom 1.- og 2. etasje har falt av. Dette øker risiko for skader i yttervegg. Forhold gis TG3. Det var synlig organiske vekster som kom opp av takrenne, sett fra bakkenivå, dette hindrer avrenning for takvann.

Taket er tekket med betongtakstein. Utførelse for undertak er ikke kjent. Besiktiget fra bakkenivå.

Deformasjoner

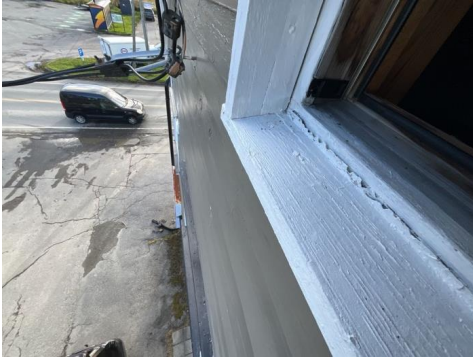
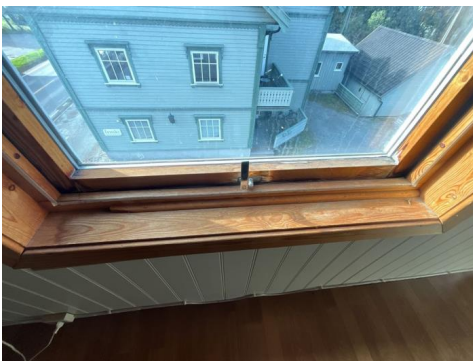
Ville ikke åpnes/lukkes.

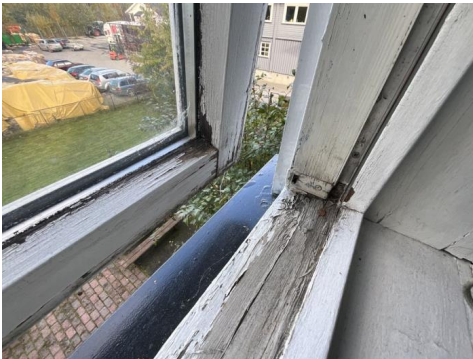
Gjelder eldre vinduer: Forventet brukstid er oppnådd, eller nært forestående. Ett punktert isolerglass registrert. Pga. temperatur og lysforhold kan dette være vanskelig å oppdage. Alder på vinduer tilsier at punktering kan forekomme selv om det ikke ble avdekket ved befaringen. Vinduer har høyt varmetap i forhold til dagens krav. Enkelte vinduer har kondensmerker. Enkelte tettelisten var harde/slitt. Vannbrett for vinduer på loft er satt utenpå karm, risiko for fukt. Ett vindu i loftsetasje ville ikke lukke seg eller åpnes grunnet mekanisme. Forhold gis TG3. Ødelagt mekanisme for vi du på bad. Forhold gis TG3. Serveringsvindu (som er fast) har ikke permanent utførelse for innfesting og fremstår som mindertidig løsning. Slitasje for mekanisme til flere vinduer. Netting i ytre ramme for fyrrom er utett. Omramming vindu er ført ned på beslag, risiko for fuktopprekk.

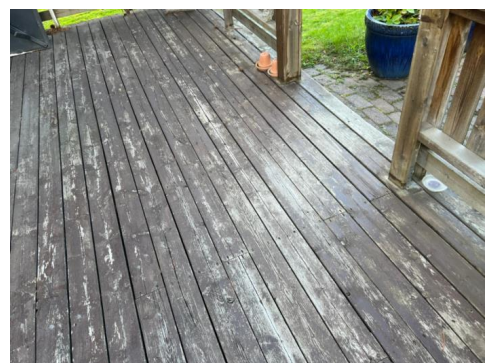
Terrasse i hage med spaltegulv av terrassebord på bjelkelag, der bjelkelag er fundamentert med støpte fundamenter i grunn. Rekkverk i tre.

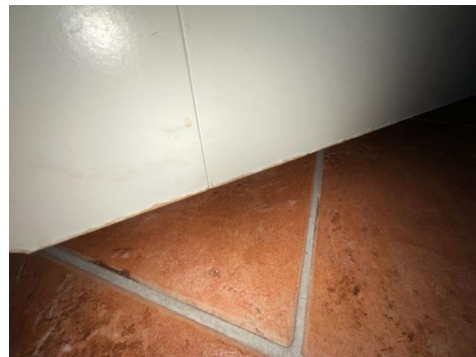
TG 2

Formpressede profilerte innerdører.
Fyllingsdør i tre.
Finerte lettdører.

Fuktsvelling i bunn av dørblad til del av bad med dusjkabinett.
Dør til ett soverom subber i gulv.
Slitasje på vrider og låsekasser til eldre dører.
Enkelte bruks- og slitasjemerker registrert.

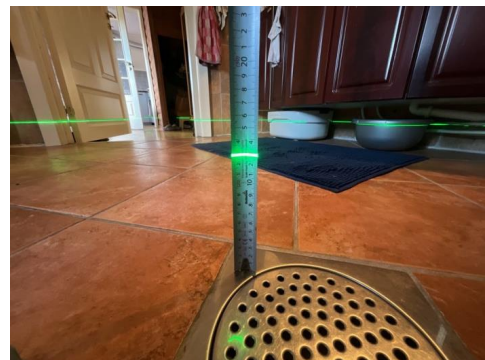
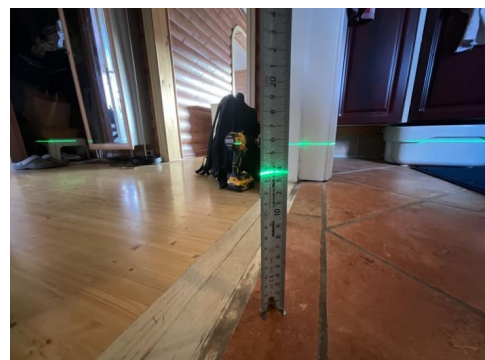
TG 3

Fliser på gulv. Oppvarming med elektriske varmekabler.

Motfall på gulv mot dør for del av bad med servantinnredning. Ingen oppkant ved terskel. Ved lekkasje vil vann renne ut av våtrom. Forhold gis TG3.

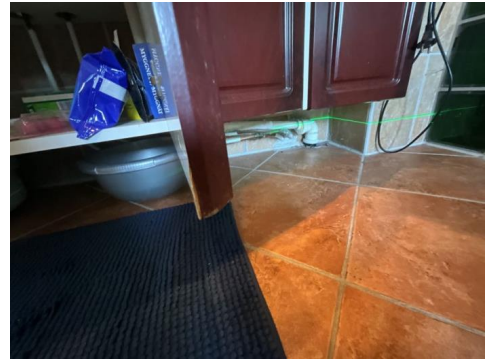
TG 2

Utstyrt med servantinnredning med heldekkende servantopp, speilskap og speilbelysning for første del av bad. Klosett og dusjkabinett med diverse funksjoner som massasjedyser, regndusj og dusjopplegg for indre del av bad.

Fuktsvellinger på front til servantinnredning. Ellers ingen spesielle avvik. Dusjkabinett ble ikke funksjonstestet.

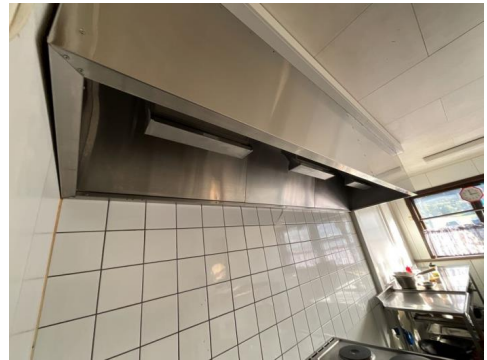
TG 2

Industriell kjøkkenventilator med utkast ut på yttervegg, ført over tak.

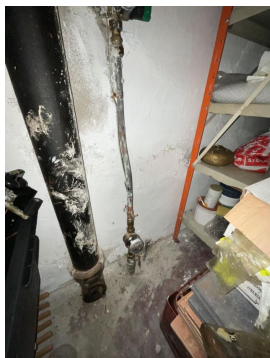
Synlig plast hovedvannledning med stoppekran, reduksjonsventil og vannmåler.

Synlige vannføringer i: Kobber/metall.

- Mer enn halvparten av forventet brukstid er passert på innvendige vannledninger.

- Det er ikke behov for utbedringstiltak siden anlegget fungerer i dag, men ut ifra alder kan skader plutselig oppstå på eldre anlegg.

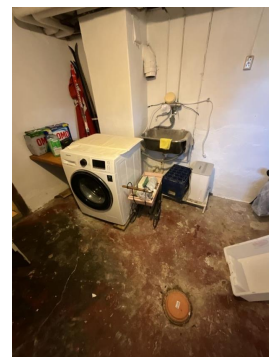
! TG 2

I vaskekjeller er det plast utslagsvask og opplegg for vaskemaskin. Soilsluk i gulv. Rommet har ikke utførelse som våtrom.

- Mer enn halvparten av forventet brukstid på VVS-installasjoner er oppbrukt.

- Det er ikke behov for utbedringstiltak siden VVS-installasjonen(e) fungerer i dag, men ut ifra alder kan skader plutselig oppstå på eldre VVS-installasjoner.
