# Symreveggen 2

2208 Kongsvinger · Kongsvinger kommune

# Beskrivelse av eiendommen

## Enebolig - Byggeår: 1900

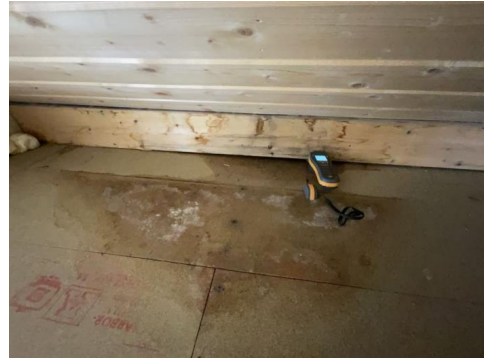
Sverteskjolder rundt luftehatt, men ikke fuktig ved måling befaringsdagen. Isolasjon tett imot undertak ved raft enkelte tilgjengelig loft. I ene kneloft er en skjolde, men ikke fuktig befarings (ukjent grunn- kan også være fra noe lagring). Litt kondensskjolder ved plast i kott motsatt side.

Skjolde kneloft målt tørt befaringsdagen.

Begrenset lufting av takkonstruksjon kan gi kondensutfordringer og man bør undersøke dette nærmere og ved evt. omlegging av tak eller etterisoleringer bør dette vurderes.

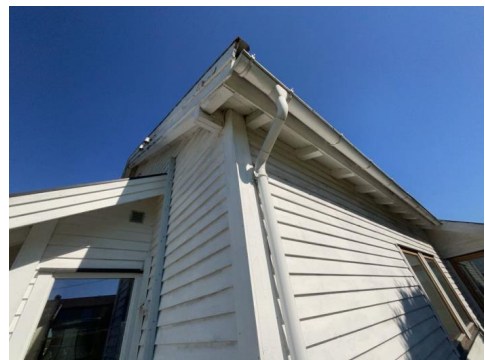
Ingen ventilering av takkonstruksjonen kan synes.
