Symreveggen 2

2208 Kongsvinger · Kongsvinger kommune

Symrevegen 2, 2208 Kongsvinger

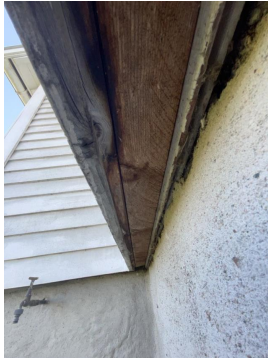
Ulufte panel- kan se ut å være utenfor en tidl. panel.

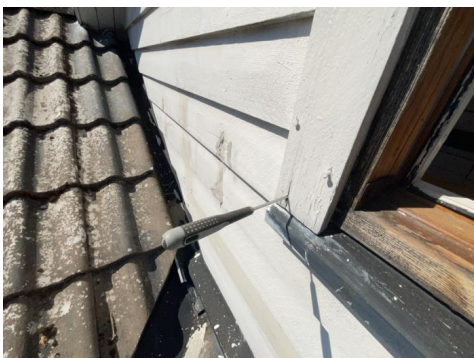
Råte i omrammingsbord mot vannbrett

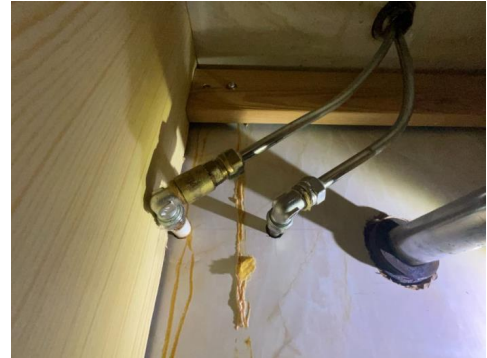
Ikke spesielle tetninger rundt rør (området rundt servant til gulv er våtzone)

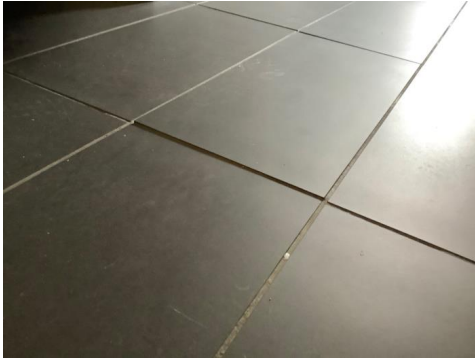
Høydeforskjell/sprang mellom fliser i gang.
