Øyaveien 26A

1900 Fetsund · Lillestrøm kommune

Beskrivelse av eiendommen

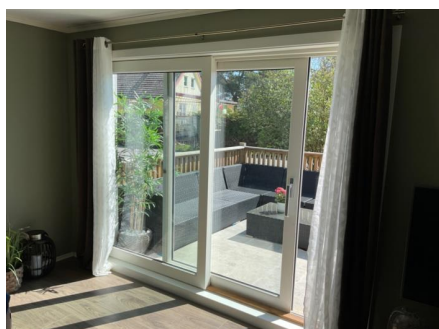
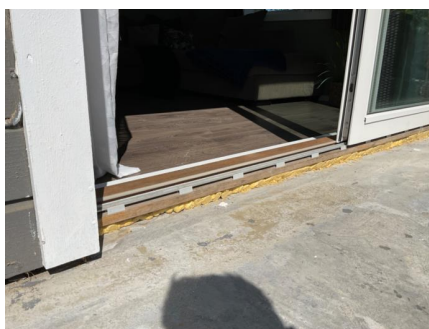
Balkonger, terrasser og rom under balkonger

Boligen har balkong/veranda på ca 18m² med utgang fra stue, via balkongdør.

For å få tilstandsgrad 0, eller 1, så må avvik utbedres.

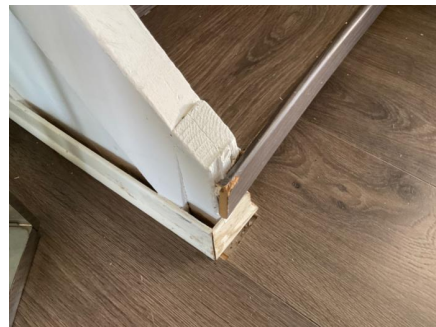
Etasjeskille/gulv mot grunn

- Målt høydeforskjell på mellom 10 - 20 mm innenfor en lengde på 2 meter. Tilstandsgrad 2 gis med bakgrunn i standardens krav til godkjente måleavvik.
- Målt høydeforskjell på over 15 mm gjennom hele rommet. Tilstandsgrad 2 gis med bakgrunn i standardens krav til godkjente måleavvik.

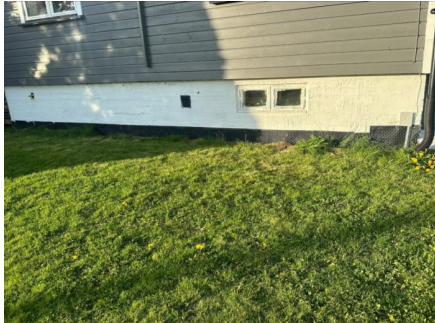
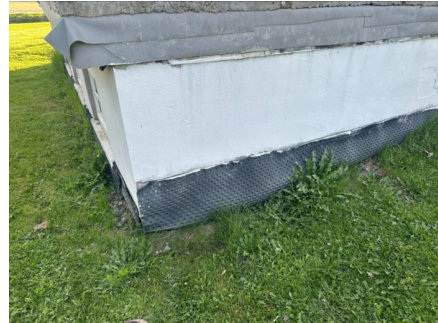
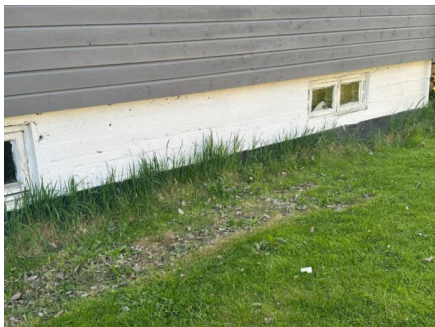
TG 2 Grunnmur og fundamenter

Fundamenter er naturgitt skjult, og det er for øvrig ingen sikre og dokumenterte opplysninger om type fundamenter som huset har.

- Ytterligere undersøkelser må foretas for å få kartlagt tilstanden og omfanget på eventuelle skader.
