# Øyaveien 26A

1900 Fetsund · Lillestrøm kommune

# Nøkkelinformasjon

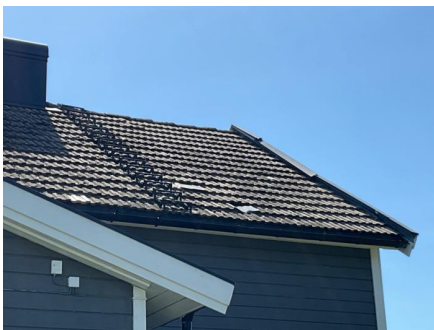
### Nedløp og beslag

Takrenner i stål er fra byggeår, og nedløp i stål, fra 2019.

- Overvåk tilstanden jevnlig. For å få tilstandsgrad 0 eller 1 må beslag/renner/nedløp skiftes ut, men tidspunktet for når dette er nødvendig er vanskelig å si noe om.

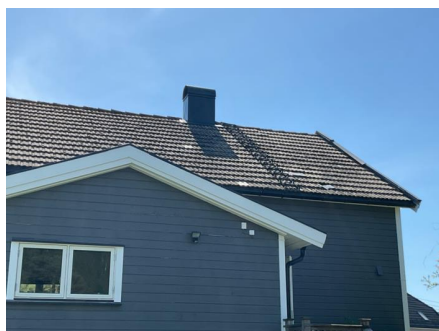
## Veggkonstruksjon

- Det er ingen eller liten lufting i nedre kant av kledning mot grunnmur.
- Det er avvik:

Det er registrert ufagmessig avslutning enkelte plasser, samt av kledning ved takrenne som kan føre til fukt i konstruksjonen.

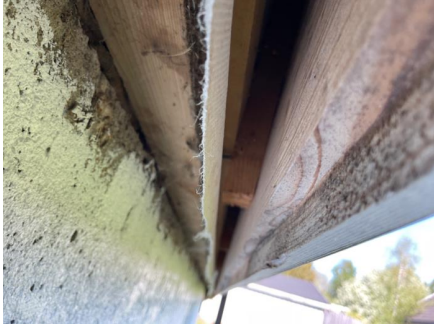
Det mangler musebånd

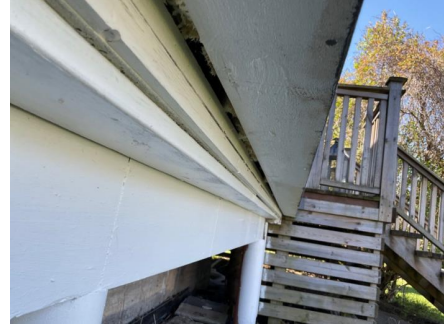
Lite lufting på panel for tilbygget

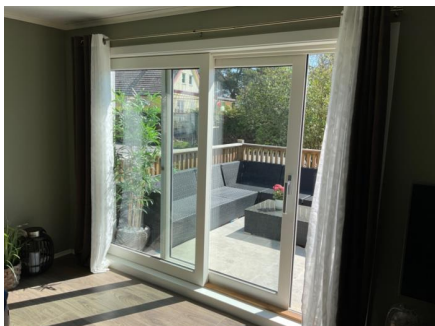
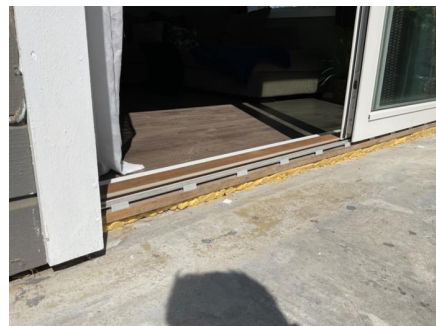
## Balkonger, terrasser og rom under balkonger

For å få tilstandsgrad 0, eller 1, så må avvik utbedres.

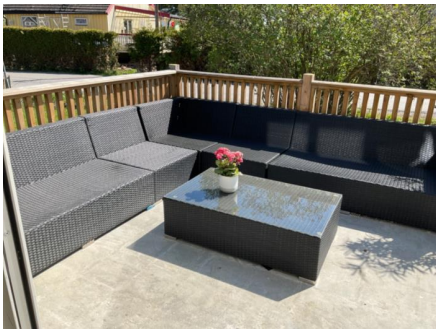
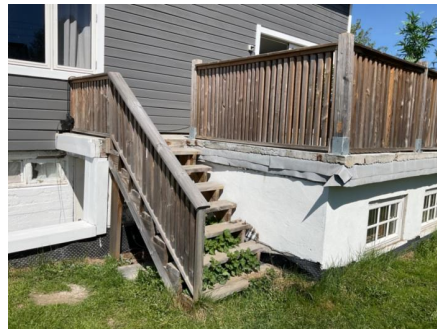
#### Utvendige trapper

- Rekkverkshøyde må endres for å tilfredsstille krav på byggemeldingstidspunktet.

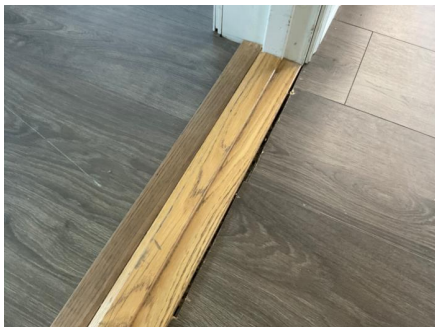
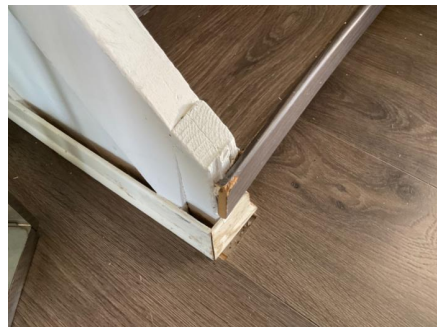
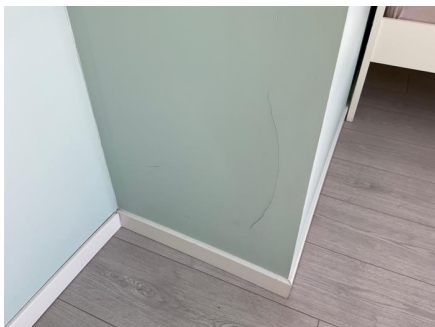
## Etasjeskille/gulv mot grunn

- Målt høydeforskjell på mellom 10 - 20 mm innenfor en lengde på 2 meter. Tilstandsgrad 2 gis med bakgrunn i standardens krav til godkjente måleavvik.
- Målt høydeforskjell på over 15 mm gjennom hele rommet. Tilstandsgrad 2 gis med bakgrunn i standardens krav til godkjente måleavvik.

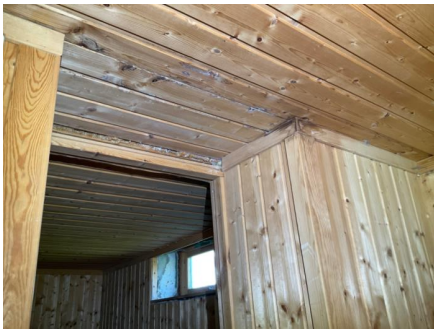
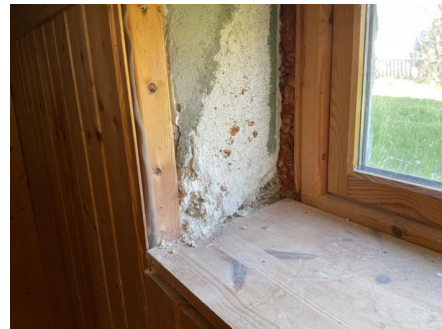
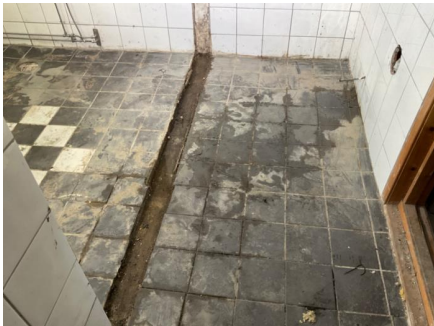
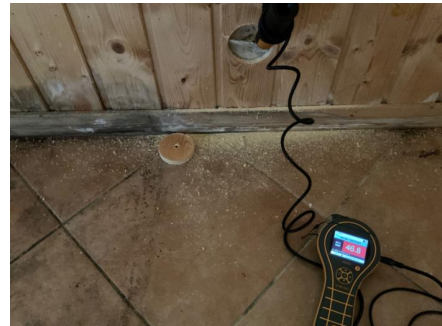
- Det er påvist indikasjoner på noe fuktgjennomtrenging i kjellergulv.
- Det er påvist indikasjoner på noe fuktgjennomtrenging inn i kjellermur.
- Det er påvist synlig fuktighet på mur/gulv i kjeller.
- Det er påvist synlige fukt/råteskader i treverk i underetg./kjeller, hulltaking er derfor ikke nødvendig

Vann mest sannsynlig fra sikkerhetsventil bereder

- Det må foretas tiltak for å utbedre årsak til fukt-/råteskadene samt utbedre råteskadene
- Det anbefales at alt treverk i kjeller fjernes og at kjelleren har mest mulig åpne murkonstruksjoner med god utlufting.
- Det påviste fuktnivå gir grunn til å overvåke konstruksjonen jevnlig for å se utvikling over tid, og eventuelt foreta tiltak for å unngå fuktskader.

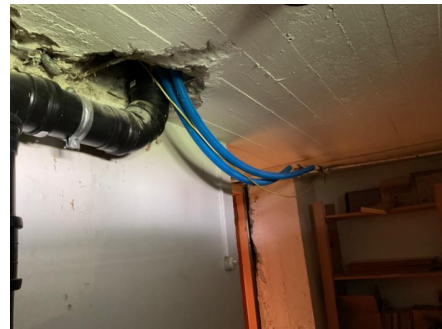
## TG2 Avløpsrør

Det er synlige avløpsrør av stål og plast.  
Noe oppgraderinger i forbindelse med nytt bad i 2012.

- Det er ikke behov for utbedringstiltak siden anlegget fungerer i dag, men ut ifra alder kan skader plutselig oppstå på eldre anlegg.
- I forbindelse med oppgradering av våtrom vil det være naturlig med utskiftning av rør.
- Tidspunkt for utskiftning av avløpsrør nærmer seg.

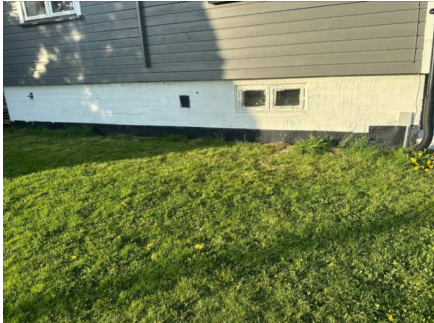
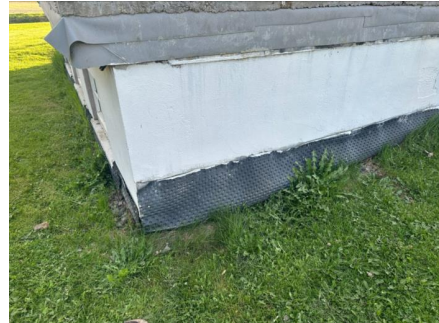
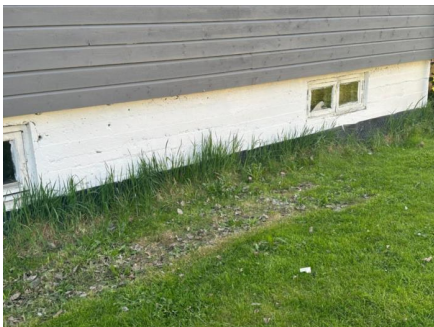
## TG 2 Grunnmur og fundamenter

Fundamenter er naturgitt skjult, og det er for øvrig ingen sikre og dokumenterte opplysninger om type fundamenter som huset har.

- Ytterligere undersøkelser må foretas for å få kartlagt tilstanden og omfanget på eventuelle skader.

For å få tilstandsgrad 0 eller 1, så må avvik utbedres.

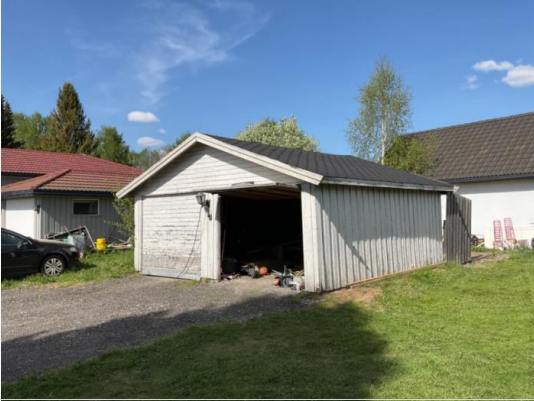
## Garasje

Jeg måler fukt i kledning, det mangler beslag på tak og takteking er singel av eldre dato.
