Øyaveien 26A

1900 Fetsund · Lillestrøm kommune

Enebolig

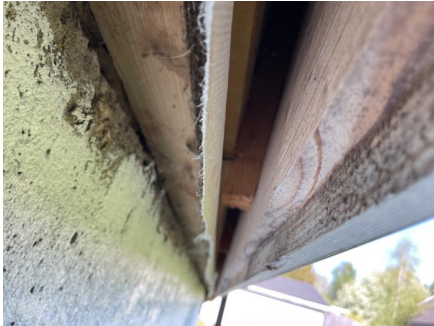
Det mangler musebånd

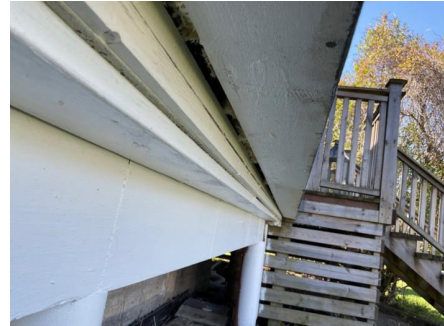
Lite lufting på panel for tilbygget

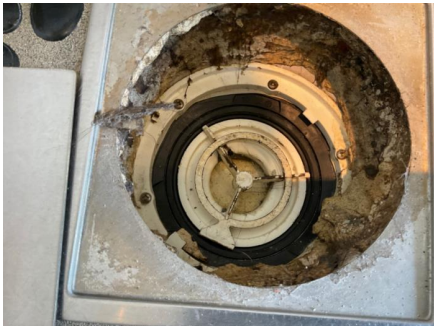
1. ETASJE > BAD

TG2 Sanitærutstyr og innredning

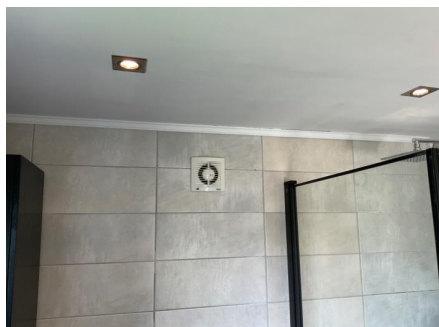
1. ETASJE > BAD

TG 2 Tilliggende konstruksjoner våtrom

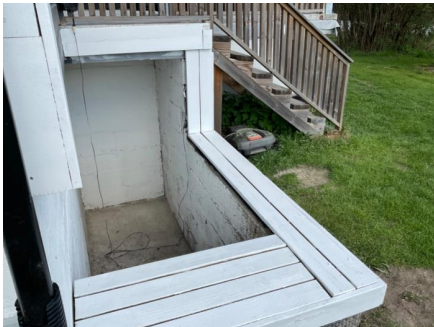
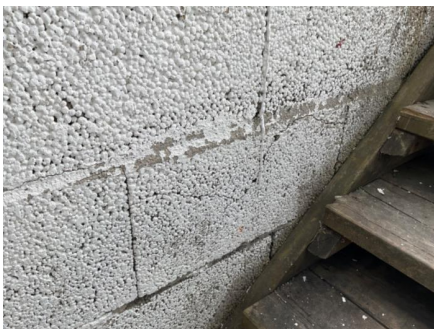
TG2 Terrenghold

Tomta fremstår som tilnærmet flat.
